研究所別：地理學研究所

論文名稱：雙溪河口沙洲地形變動之成因探討

研究生：黃俊彰

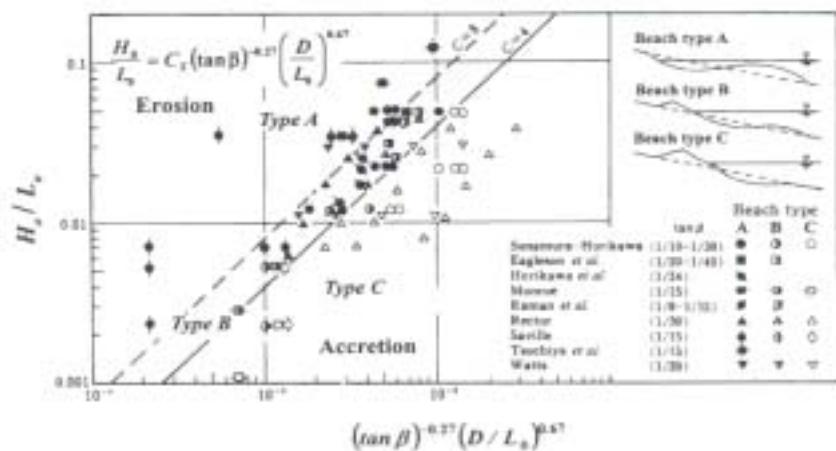
圖 1-4 海灘斷面形狀分類圖 資料來源：Sunamura 和 Horikawa (1974)

Sunamura and Horikawa (1974)根據試驗結果將一般平衡海灘斷面形狀，依波浪尖銳度和海灘坡度分為三種形式(圖 1-4)。第一型 (type A) 為暴風海灘 (storm beach) 或冬季海灘 (winter beach)；第二型 (type B) 為中間型海灘；第三型 (type C) 為正常海灘 (normal beach) 或夏季海灘 (summer beach)。其中正常海灘之漂沙以向岸為優勢方向，沙粒被推移至前灘成平台，而暴風海灘則呈現侵蝕狀，灘線向內陸移動，漂沙則會繼續往海側移動，而於較遠處形成沙洲。

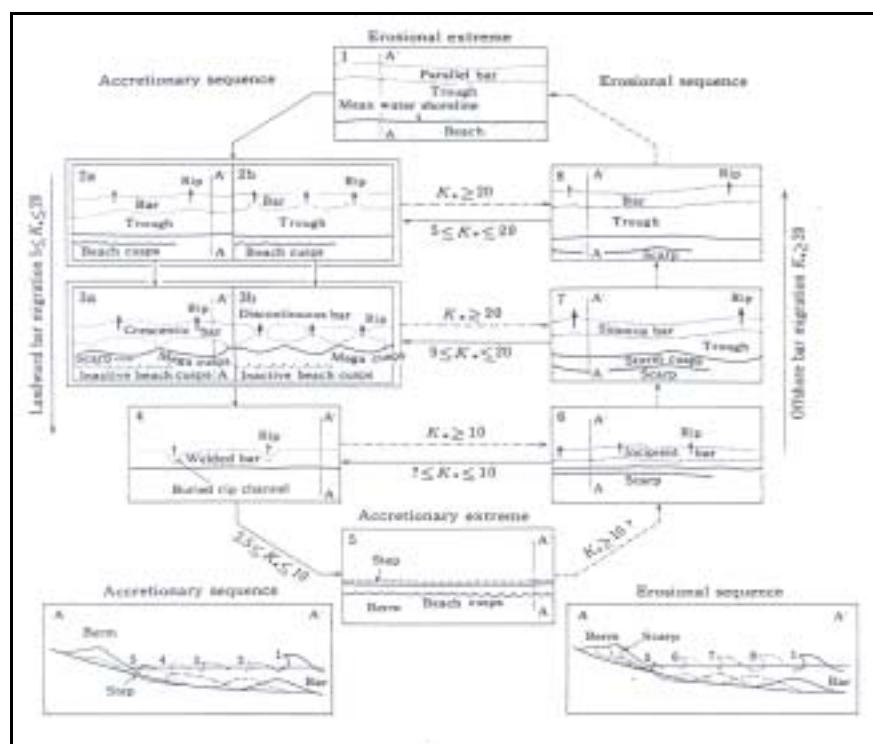
圖 1-5 海灘變化模式圖 資料來源：Sunamura (1985)

Sunamura (1985) 在海灘變化模式中(圖 1-5)，指出沿岸流 (longshore) 及向、離岸流 (on-offshore) 的大小與海灘的侵蝕與堆積之間的關係，並具體繪出離岸流與水下沙洲形態變化之關係，在平常離岸流較小時，對海灘是堆積作用，當冬季暴風或是颱風來臨時，對於海灘則是侵蝕作用；而沿岸流 (longshore) 盛行的地區，會將沿岸漂沙帶往下游測，水下沙洲等深線會較平行於海灘。因此，水下沙洲形態與沿岸流和離岸流大小有密切關係。

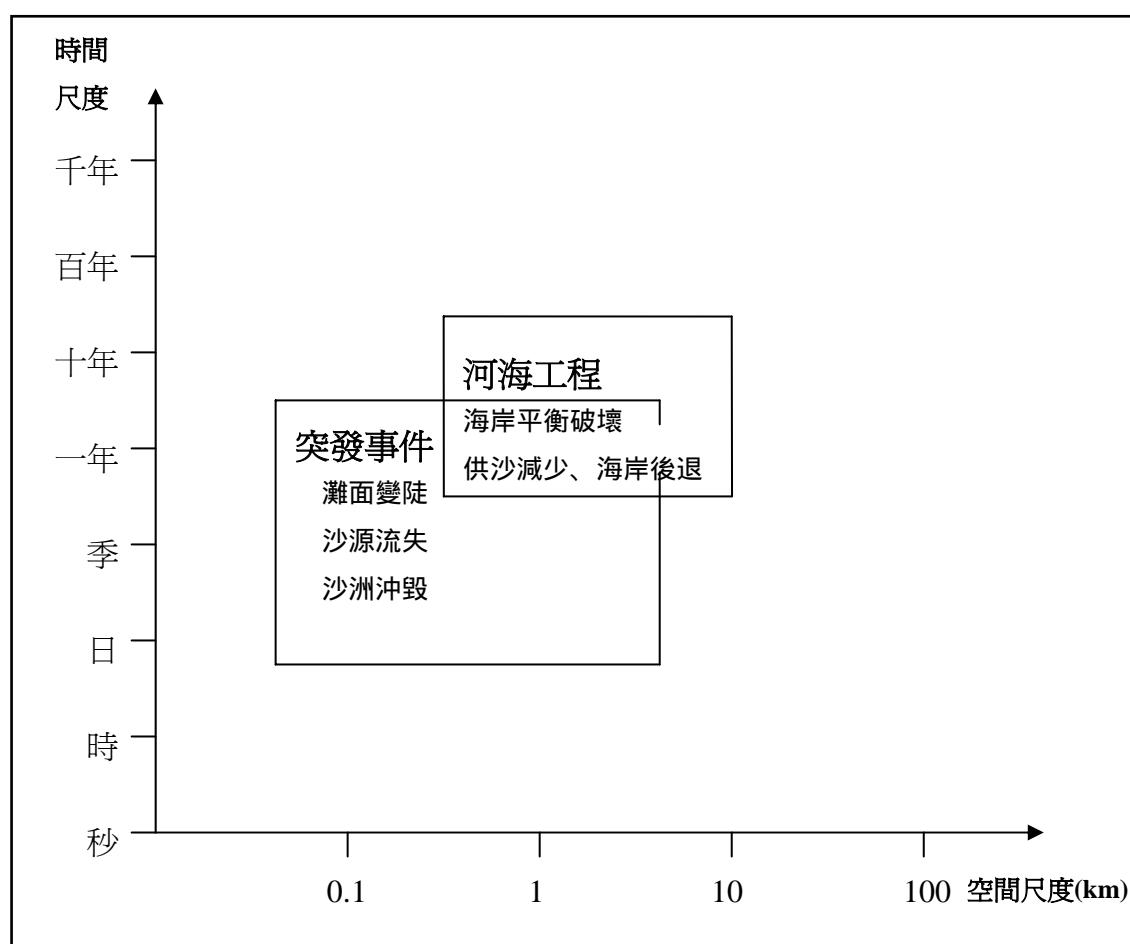
圖 1-6 海岸地形演育的時空尺度關係圖 改繪自 Cowell and Thom (1994)

根據 Cowell and Thom (1994) 在針對河口地形變遷所做的研究，一個海岸地形演育會因為許多不同時間尺度的外營力影響，而在時間序列之下，有不同空間變化。以百年以上的極長時距來說，影響地形變遷的因素以地質條件、海平面升降等因素主導；而短時距的年內、季節、月內、日內等來說，影響地形變遷因素以季風、颱風、暴雨、潮汐等為主；而更短的時距如分、秒，波浪或風的營力也會使灘面產生微地形的變化。此外，人為所興建的各種海岸工程，也會在中長時距之下，對海岸形態有所影響。

本研究根據 Cowell and Thom 地形演育的時間以及空間的研究理念（圖 1-6），以年內實測觀察地形在中短時距下的年內變動特性，歷史突發事件的瞬時營力對灘面地形的影響與回復，以及海岸工程的興建在較長時距下對灘面地形的影響，觀察河口沙洲地形在受到自然以及人文因子的交互作用下，去釐清各種因子對河口地形的影響，是本文主要探討的焦點。

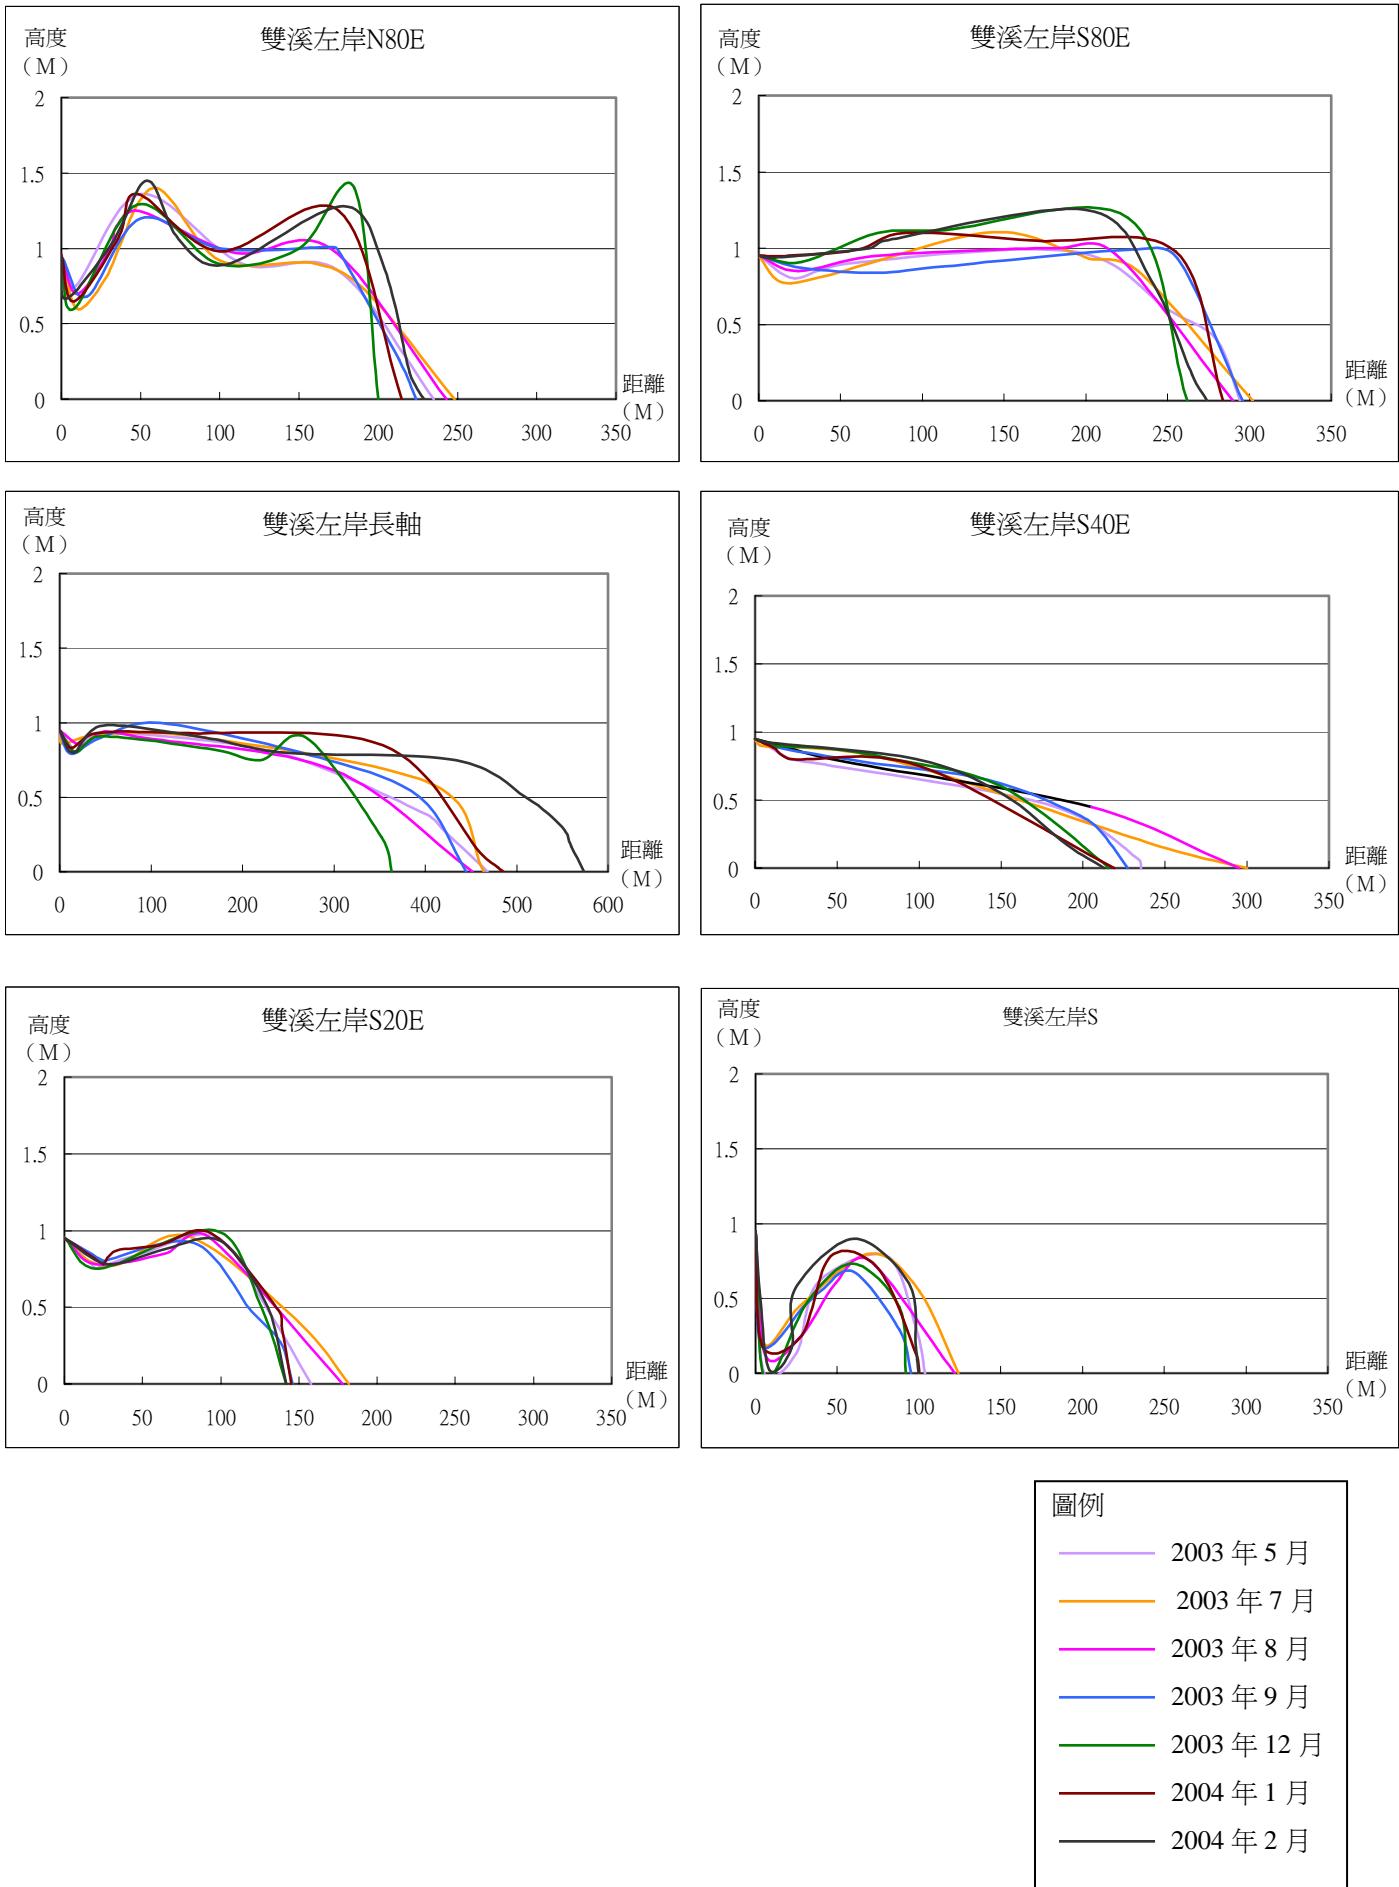
圖 2-1 雙溪河口左岸沙洲歷月剖線變化圖

左岸臨河側剖線，在 S40°E 的剖線，由於較接近出海口堆積旺盛，所以地形較為平坦，起伏不大，大致上來說，9 月和 12 月，其長度較短，夏季 5 月、7 月及 8 月的剖線較長，剖線高度變化不大，但長度比 9 月、12 月長約 50 m 以上，顯示在河流出海口附近的高度敏感性。而 S20°E 和正 S 兩條臨河側剖線，則距離河口較遠，主要變化也是 9 月和 12 月長度較短，但長度的變動量比 S40°E 小，約在 20 m 以內，兩條剖線臨河側的陡坡主要是由於河流逕流營力導致邊坡崩塌而形成，和臨海側是由波浪營力所造成的濱堤成因不同。

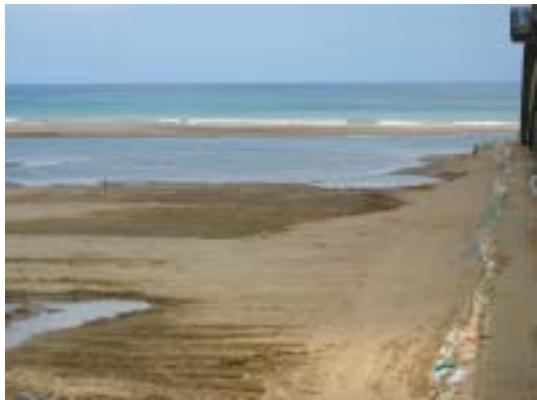
照片 2-1 雙溪右岸沙洲人爲挖沙情形

由於右岸沙洲即是福隆海水浴場，因此在盛夏季節，會因為海水浴場的開放而受到人為影響。從各條剖線上（圖 2-2）可看到 5 月至 7 月的剖線，不管是在臨河側或是臨海側都有大幅縮短的情況，這是因為在 7 月 11-13 日有「海洋音樂祭」的舉辦，因此主辦單位考量到民眾安全以及整灘需要，將右岸臨河和臨海側灘面挖除（照片 2-1、2-2），並堆起沙包，我們可看到各條 7 月剖線都有不尋常高起的部分，即是由沙包所堆砌而成的。在經過 7 月的人為挖沙影響之後，在 8-9 月臨河側以及臨海側都呈現回復的特性，在 9 月的時候，幾乎各條剖線都呈現和原來 5 月剖線相仿的長度。

面積變動如表 2-1，在 5 月至 7 月的左岸面積增加約 10000 m^2 ，形狀較為肥厚，而右岸面積則因為海洋音樂祭的舉辦，右岸橋左臨河側因為整灘被大肆挖掘（照片 2-1），從照片中可清楚看到挖土機的痕跡以及所堆砌出來的土堤，所以面積大幅減少了 8416 m^2 ；另外，在 7 月的平面形態也不見 5 月雙溪舊河道，這是因為 7 月海洋音樂祭在右岸舉辦，因為場地關係，而將整個右岸雙溪舊河道以人工填沙方式填平河道。而 7 月至 8 月的左岸灘面變動不大，面積小幅減少，但整體形狀還是大致成肥厚狀，在右岸灘面則因為 7 月所挖掉的沙量已經慢慢回補，所以面積大幅增加約 9000 m^2 。到了 9 月時，左岸面積大幅減少約 14000 m^2 ，顯然是因為某種營力增強所致，而在右岸變動量則不大，小幅增加約 2000 m^2 ，從平面變化圖也發現 9 月的左岸沙洲長軸有往外海移動趨勢。到了 12 月，在左岸的面積呈現歷月以來面積最小值，只有約 48000 m^2 ，比起 9 月面積減少約 9000 m^2 ，顯見左岸侵蝕嚴重，而在右岸的面積，也比起 9 月少了 70000 m^2 ，因此在 12 月的確受到強大營力影響而導致面積大幅流失。

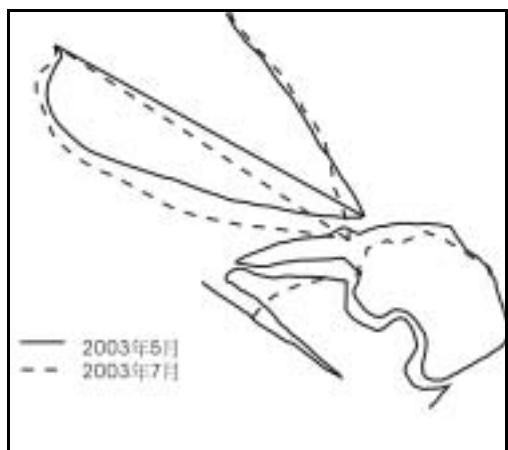
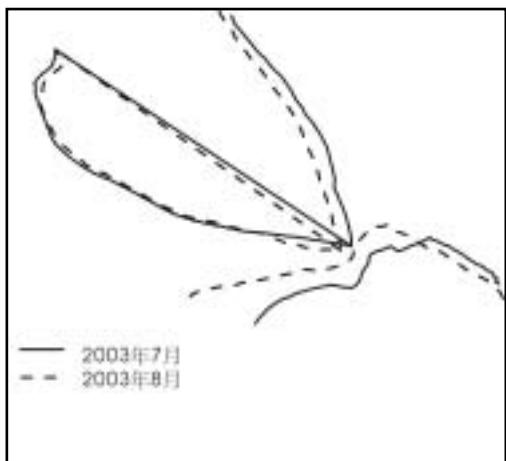
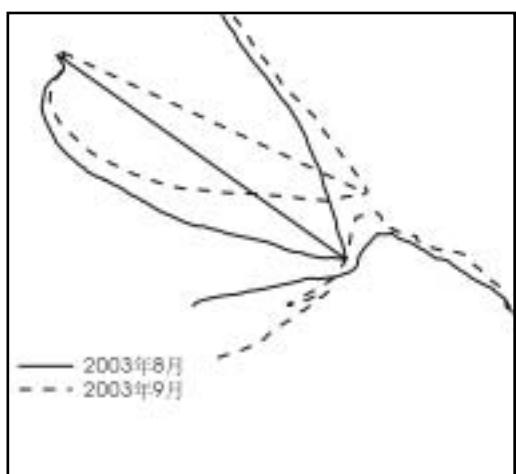
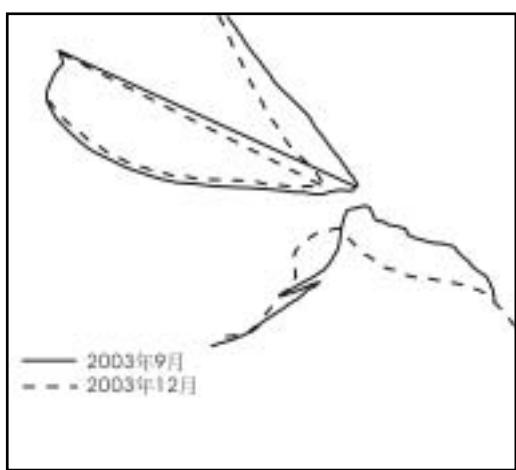
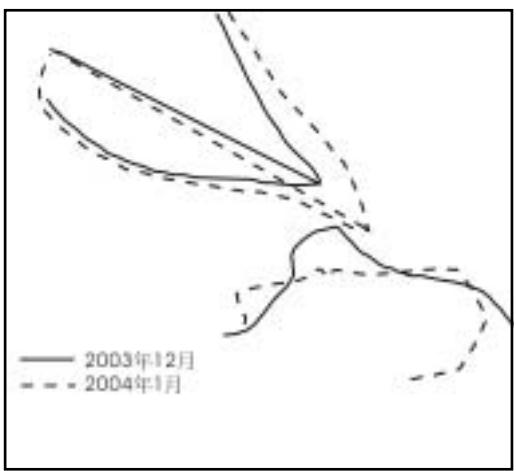
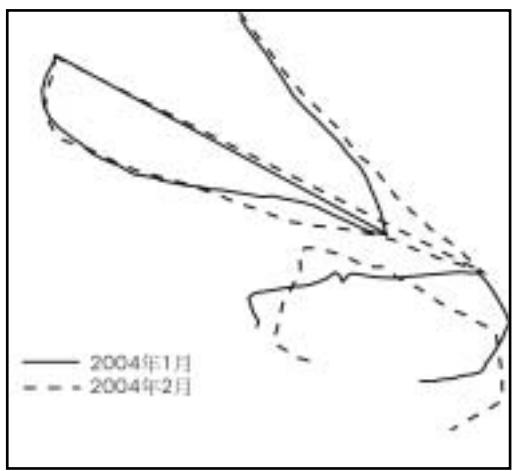
圖 2-4 雙溪河口沙洲歷月平面形態變動圖

由於今年無颱風侵襲，而 2002 年的納克莉以及辛樂克颱風的影響之下，造成左岸沙洲斷裂、出海口改道且左岸沙源被搬運至右岸堆積，此種情形一直未完全回復，因此，2003 年以來可說是雙溪河口沙洲一直處於回復的狀態。

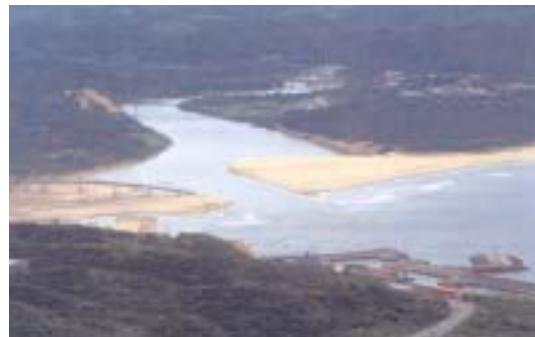
照片 2-3 左岸沙洲前端遭挖除 2003.06.26

實測結果發現，夏季左岸沙洲有持續增長的趨勢，從 5 月、7 月及 8 月河口形態皆可看出河口寬度不大，根據當地居民表示，當河口流路淤積顯著時，則會有人為挖沙的行動，導致增長趨勢中斷改變；在夏季有 2 至 3 次河口經由挖土機挖開河道，照片 2-3 看到左岸尖端沙洲顯然遭人為因素影響，而呈現平直狀形態。這是因為當地漁民需出海捕魚所不得不做的措施。雙溪舊河道已經因為 7 月海洋音樂祭的填沙，而無法從舊河道出海，新的河道因此慢慢淤積，一旦快完全堵塞，只好用人工方式將其挖掘以維持河口暢通。而 9 月到 12 月則因為面積縮減，沒有河口淤塞的問題。1 月左岸沙洲慢慢增長之際，發現雙溪已經有出現左岸河口沙洲向東南方向延伸的形態出現，和歷史形態相仿；到了 2 月整個回復情形非常良好，左岸河口沙洲持續往東南向增長，而右岸則是持續減少，顯見在無人為因素影響之下，整個河口沙洲形態有漸漸回復歷史型態的現象。因此，在 2 月的沙洲形態，已可看到左岸沙洲延伸已經超過右岸沙洲前緣繼續往南移動。

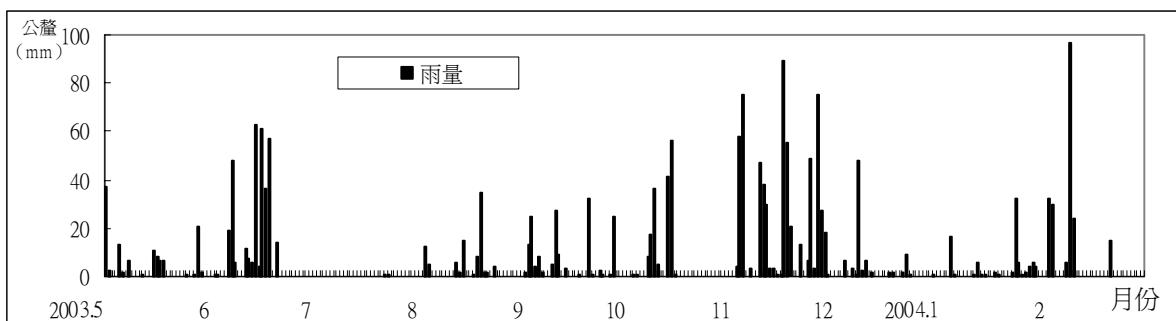
圖 2-6 福隆地區日降雨量圖

雙溪水文測站屬於台灣電力公司所有，每年度的海、陸象資料需要至下一年度才會有完整資料，所以並無實測月份的逕流量值，但降雨量與逕流量關係成正比，故以降雨量來代替逕流量。圖 2-6 顯示降雨量以 2003 年的 6 月份、11 月份以及 2004 年的 2 月份降雨量較多，但如果將 7 次考察日期的前 10 天平均降雨量（表 2-3）來看，則以 12 月份的平均降雨量最高，9 月和 5 月次之，其他月份降雨量則非常少。輸沙量方面，並沒有固定含沙量監測，但從野外含沙量實測發現，在平常沒有降雨的時候，所測得的含沙量非常低，沙源主要由降雨增加，才能被帶至河口沈積。

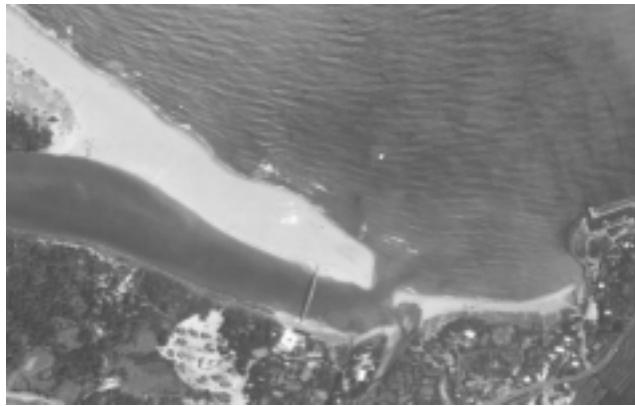
圖 2-8 歷史上雙溪左右岸河口沙洲形態 1986.06.28

整體說來，左岸灘面受到逕流以及波浪的影響比起右岸灘面來的較為敏感，在進入到 1-2 月，右岸河口沙洲原來直接面對太平洋的臨海側已經變成雙溪口右岸的臨河側，和歷史河口沙洲型態相仿（照片 2-6）。因此，右岸河口沙洲對於波浪敏感度不高，而相對於右岸，左岸面海背河的情況之下，顯然對於逕流以及波浪敏感度都非常之高。另外，根據歷史航照判斷，沙源都不會在右岸堆積，這

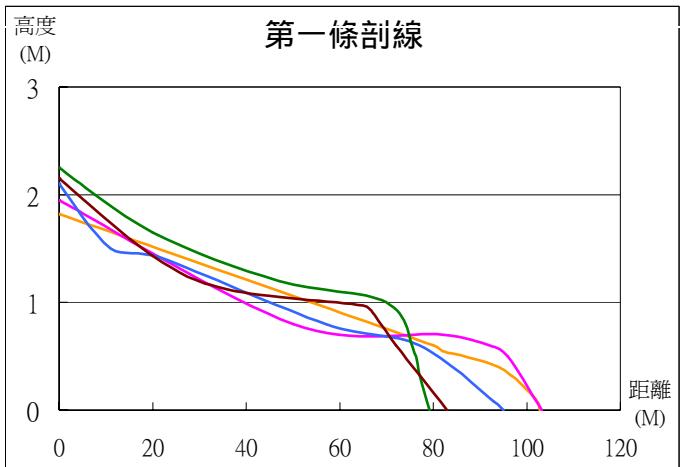
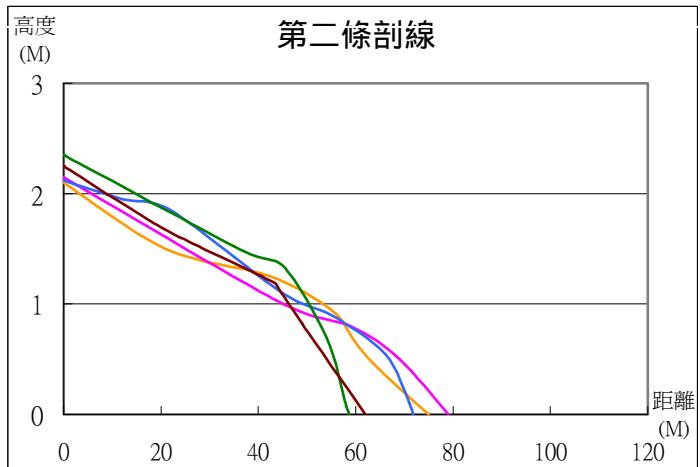
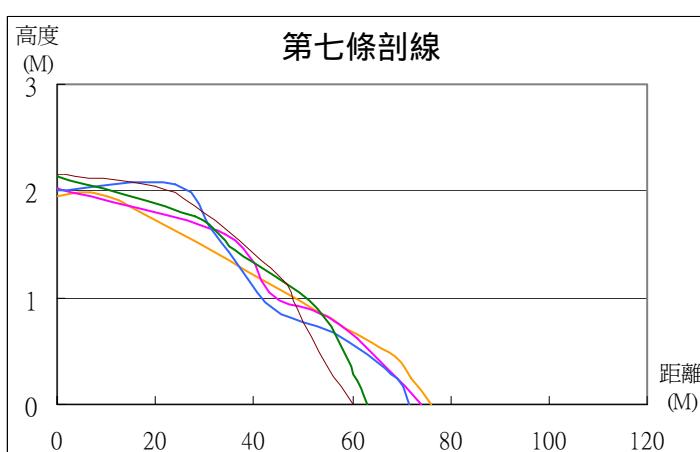
圖 2-12 鹽寮灘面歷月剖線變化圖

歷月鹽寮海灘垂直剖線變化如圖 2-12，大致上來說夏季 7 月、8 月以及 9 月的剖線較長，且這三個月各條剖線長度變動不大，大致上 9 月長度稍長，變動量約在 5 至 10 m，互有長短。7 月、8 月和 9 月長度比冬季的 12 月和 1 月的剖線平均長約 20 至 25 m 不等，顯然受到較大的營力而導致侵蝕。在灘面高度方面，12 月和 1 月的高度比其他三個月份高，高約 10-20 cm 左右，而夏季的三個月份高度沒有多大變動。以第 6 條剖線來說，7 月份的長度 62 m，8 月增加至 69 m，9 月長度則有 75m，但到了 12 月份則縮減至只有 52 m，1 月份則稍稍增加至 58 m；但 12 月的高度最高，1 月次之。在剖線形態上，則看到在 7 月、8 月、以及 9 月有明顯濱堤（Berm）形態特徵，尤其在第 3、6 條剖線最為明顯；到了冬季 12 月和 1 月，剖線臨海側坡度明顯比前幾月陡峭，是由波浪所造成的陡坡（Scarp）形態特徵。故整體來說，夏季剖線長而灘面稍低，且有濱堤形態；冬季剖線短而灘面較高，陡坡形態明顯。（第 5 條剖線基站遺失，故沒列入圖中）

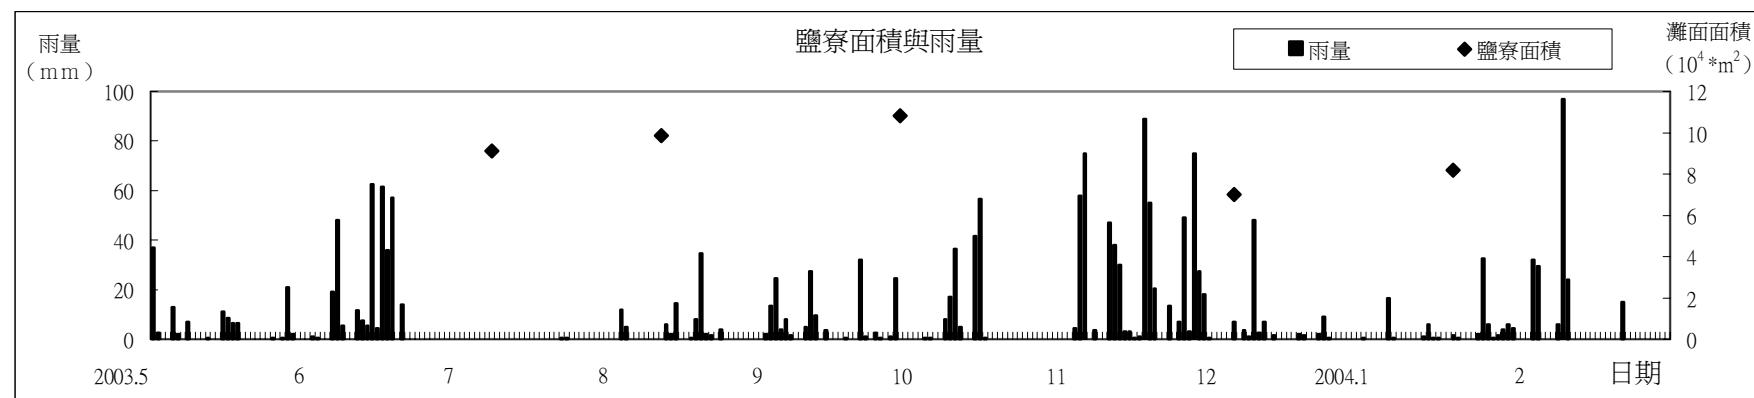
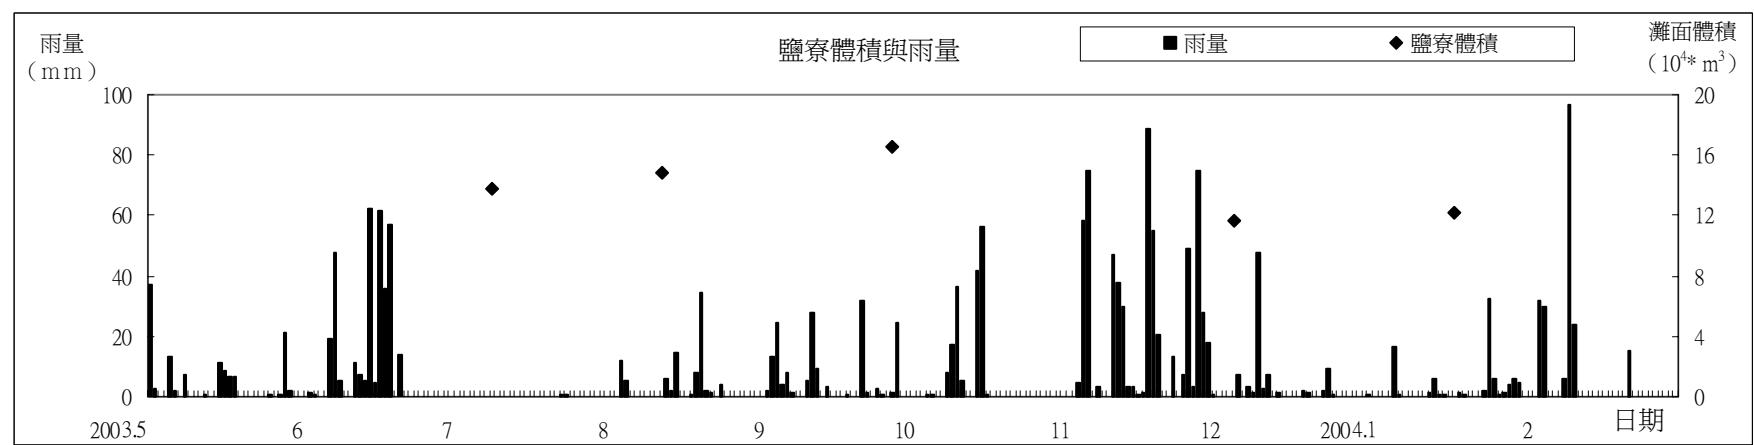
圖 2-14 鹽寮灘面面積、體積和雨量關係圖

綜合上述雨量和平均波浪對鹽寮灘面的形態變化，可知鹽寮灘面年內受波浪的季節性變化主導灘面地形變化。從剖線中夏季濱堤形態，到了冬季轉而變成陡坡的形態，顯現波浪營力在冬季明顯增強，使的面積和體積都有下降的趨勢。大致上來說，當波浪營力不強盛時期，波浪對鹽寮灘面會持續堆積，一旦進入 10 月後，季風風向轉變，波浪營力增強，則體積和面積則受到侵蝕而減少。至 11-12 月侵蝕會達到極大值，等到 1 月至 2 月東北季風減弱之際，才會又慢慢開始回復。

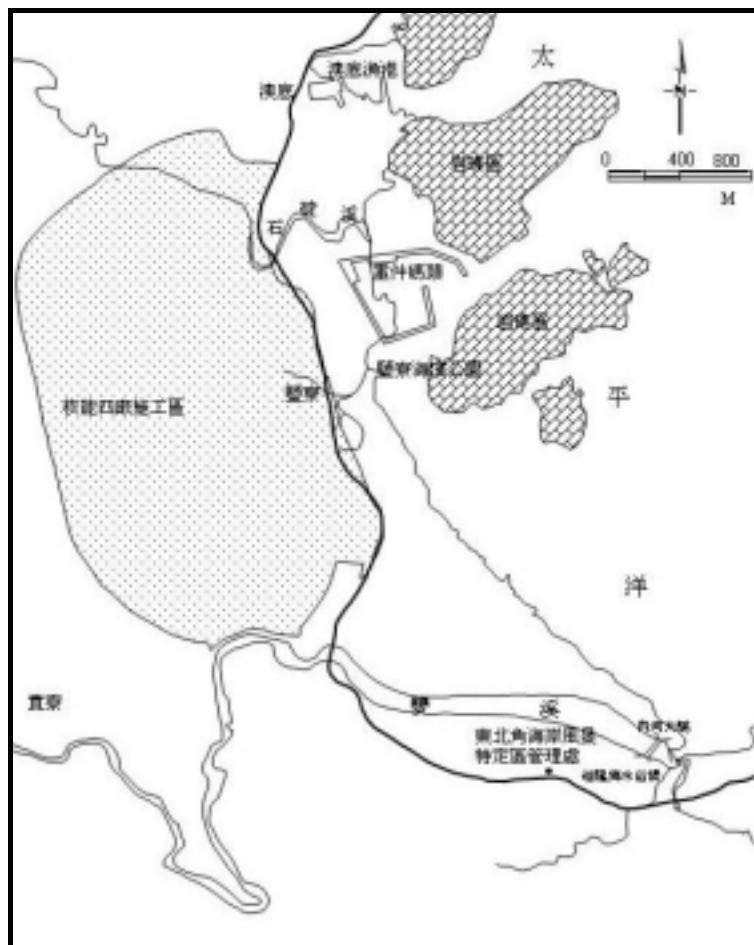
圖 2-18 重件碼頭水下礁岩區示意圖

不過特別提到的是，就位置而言，相對位於福隆海灣中段的鹽寮海灘來說，重件碼頭本身就位於岬頭上（圖 2-18），根據台電所委託中山大學所做海底地形調查，重件碼頭所在位置底下就是一個大的水下礁岩區，這會使波浪往海岸方向前進時集中往岬頭入射，所以比起雙溪河口沙洲以及鹽寮海灘，重件碼頭對波浪強弱的反應更具有敏感性。

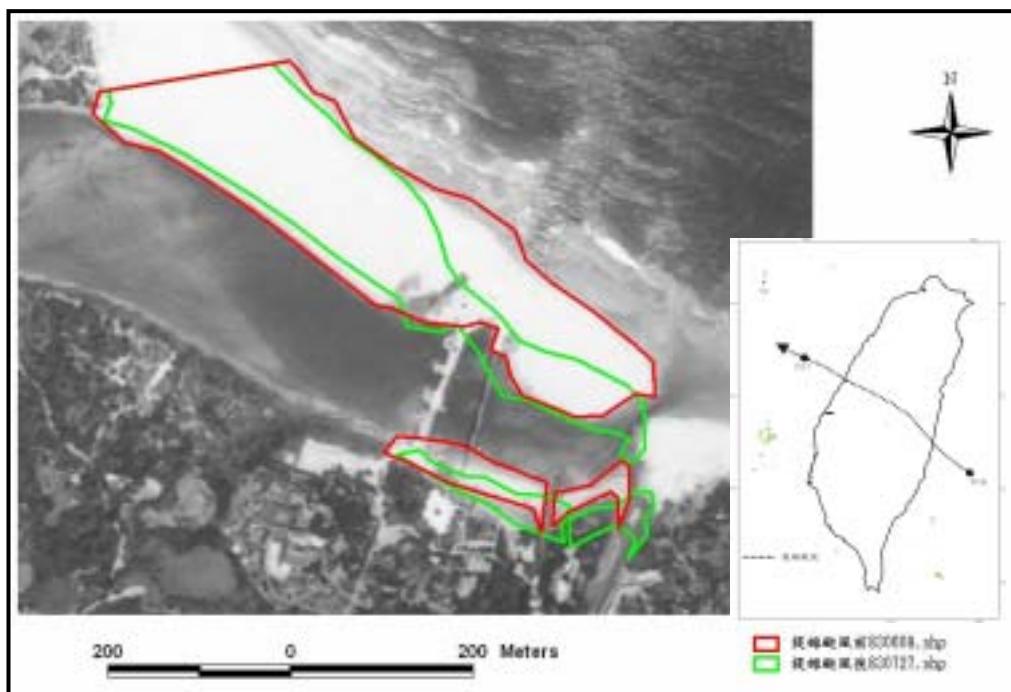
圖 3-1 提姆颱風前後河口沙洲變動圖

時於花蓮秀姑巒溪口登陸。在提姆颱風後，河口沙洲呈現變動，圖 3-1 是 1994 年 6 月 7 日（提姆颱風前）以及 1994 年 7 月 27 日（提姆颱風後）後的變動圖，左右岸面積變動量如表 3-2。在左岸河口沙洲面積減少了 11990 m^2 ，在右岸面積也同時減少 822 m^2 ；在左岸的最長距離變化上，颱風前和颱風後長度則沒有顯著的變化。從航照數化中發現，左岸的形態從原本較為肥厚的形狀，變成較為修長的形狀，而右岸的形態以及變動量則改變不大。因此整體說來，提姆颱風主要造成左岸沙源流失，左岸河口沙洲面積縮小等灘面變動情形。

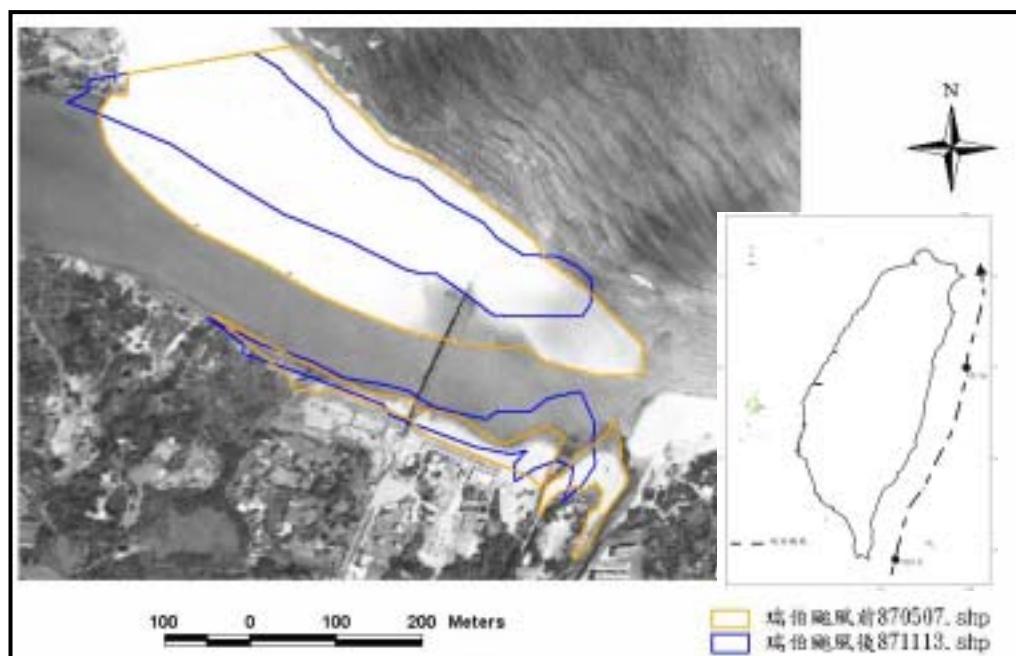
圖 3-2 瑞伯颱風前後河口沙洲變動圖

損失達到 56964 m^2 ，在右岸的部分則是稍稍增加 508 m^2 的面積。而在左岸長軸距離縮短約 50 m ，左岸形態特徵和提姆颱風相仿，都是由原本較為肥厚的形態，轉變成較為修長的形狀，而右岸面積變動量不大。從航照圖上也可以看出瑞伯颱風造成橋墩在颱風後裸露在水中，這主要是由於瑞伯颱風所帶來巨大雨量所造成的效果。

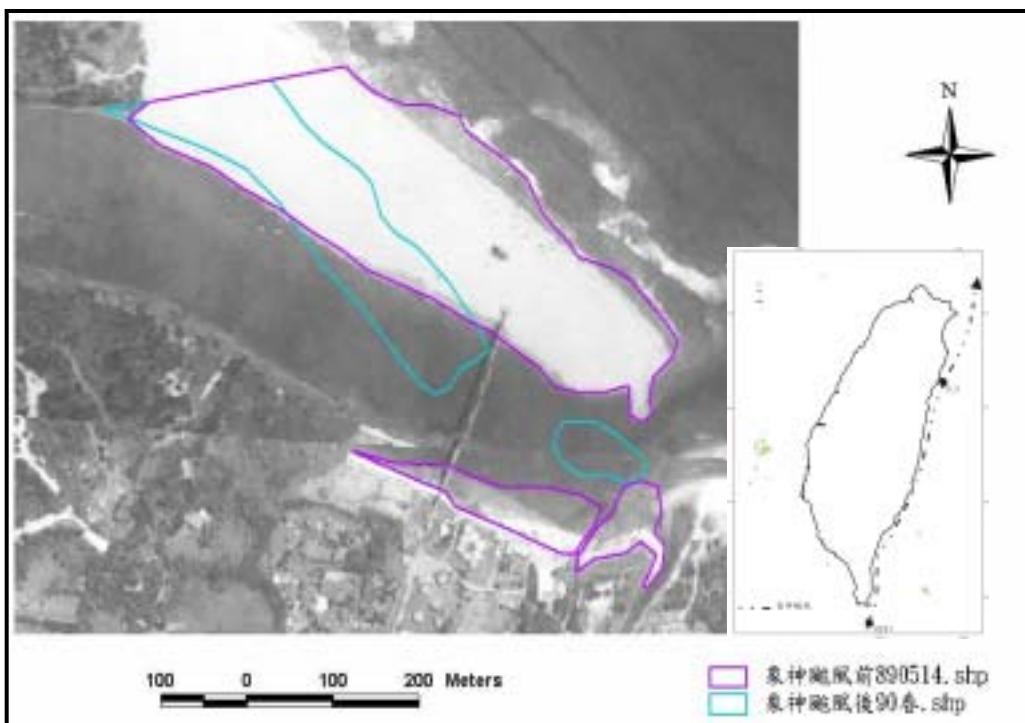
圖 3-3 象神颱風前後河口沙洲變動圖

2000 年 10 月 31 日象神颱風形成後向西北西移動，通過菲律賓後緩慢向東北東移動，俟其進入巴士海峽後加速移動，沿台灣東部近海繼續向東北東移動，在 11 月 1 日影響台灣。圖 3-3 是數化 2000 年 5 月 14 日（象神颱風前）及台電在象神颱風後所量測的沙洲地形做比對，左右岸面積變動量如表 3-2。在左岸河口沙洲面積變動量減少達到 51995 m^2 之多，且左岸沙洲被沖毀，橋墩裸露；右岸面積更是幾乎沈浸在海水底下，只剩餘一部份出露在水面上，面積減少約 10000 m^2 ；左岸長軸距離更是縮短了 174 m 之多。象神颱風最主要是帶來大量降水，沙洲幾乎被水所掩蓋。

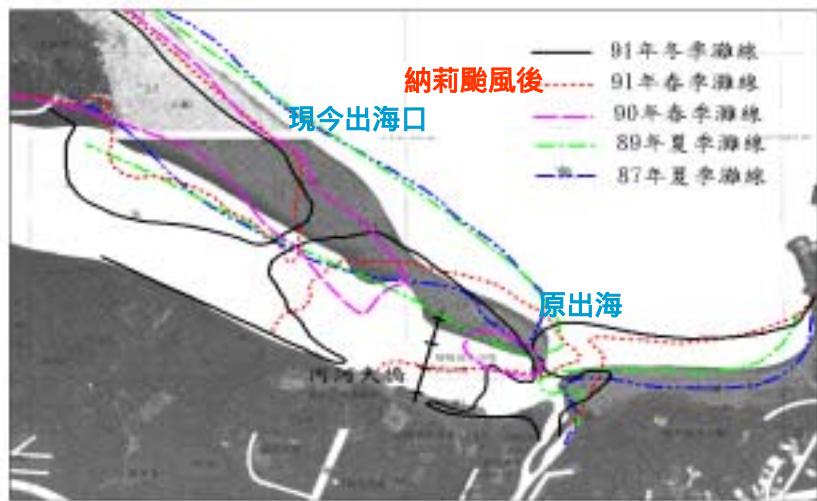
圖 3-6 納莉颱風後新、舊出海口示意圖 資料來源：台灣電力公司

納莉颱風對於雙溪河口沙洲所造成的左岸沙源向右岸堆積情形，從歷史航照以及訪問當地居民表示，在納莉颱風之前，左岸沙嘴確有因為洪水事件而導致沖毀斷裂，但從沒有出現沙源被帶往右岸堆積，而形成新的出海口（圖 3-6），納莉颱風對於雙溪河口的重創，由此可見一斑。

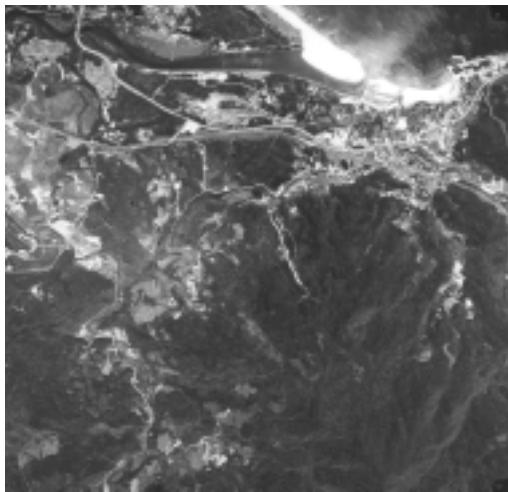
圖 3-7 雙溪左岸沙嘴斷裂 1995.05.31

在比對歷史航空照片，除了前述四個颱風之外，在無颱風侵襲之下，也發現在 1995 年 5 月的航空照片（圖 3-7），左岸沙嘴呈現斷裂的情形，且出海口從原來跨河大橋東側改為其西側出海，原來的出海口則呈現大量泥沙淤積。從航照發現，沙源並沒有由左岸往右岸堆積，只是呈現斷裂。沙嘴可能被強大的逕流所沖斷，帶來的沙源則造成原來的出海口淤積而迫使河流改道，和納莉颱風同時受到強大海陸營力的作用不同。而在同年 11 月所拍攝的航照（圖 3-8），則發現沙嘴又已回復連結，而雙溪也由原來的出海口出海。

推估豪雨事件的回復，可以從 1995 年 5 月（圖 3-7）的左岸沙嘴斷裂以及 2002 年納克莉颱風兩個事件探討其回復情形。一為 1995 年 5 月底以前並沒有颱風事件造成沙嘴斷裂，而是在 5 月中的一場單日降雨達 126 mm 豪雨所導致。另一事件則是納克莉颱風在 2002 年的 7 月 9 日侵襲台灣，當時在雙溪降下 135 mm 雨量，引起的海象營力並不大，造成雙溪河口沙洲的變動情形（照片 3-30）和 1995 年的豪雨事件極為類似。因此從兩次事件判斷其回復情形。

1995 年 5 月中沙嘴斷裂情形，在該年 11 月 11 日拍攝的航照顯示左岸沙嘴已經完全回復舊觀。而納克莉颱風在 2002 年的 7 月 9 日侵襲台灣，從照片 3-30 顯示沙嘴呈現斷裂的情形，一直到 2002 年 8 月 29 日所拍攝的照片顯示河口沙洲仍未回復，在未完全回復之下，在 2002 年 9 月 7 日又遭受辛樂克颱風侵襲，沙洲變動更為劇烈。

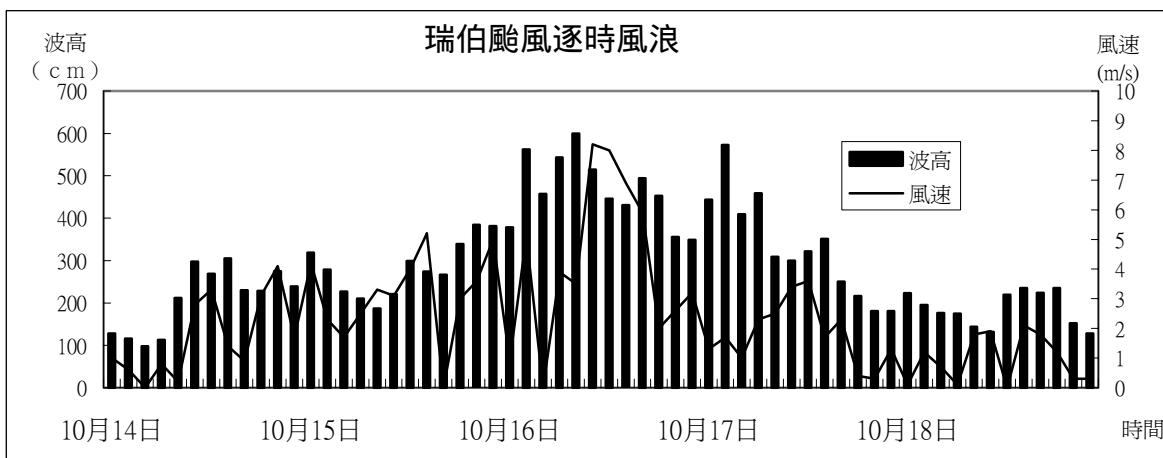
圖 3-9 瑞伯颱風逐時風浪圖

瑞伯颱風中心最大風速達 55 m/sec，屬於強烈颱風。表 3-3 瑞伯颱風前 10 天及颱風當天河海營力變動營力值，圖 3-9 為瑞伯颱風的逐時風浪圖。在風速變化方面，前 10 天平均值從 2.9 m/sec 達到 9.4 m/sec 的變化；平均波高變化方面，從 2.0 m 增強到颱風當時的 4.7 m，最大波高達 6 m 之多，也是在颱風中少見；在日逕流量方面，從前 10 天平均值 75.7 CMS 達到颱風當時 721.5 CMS 之多，最大瞬時流量更是高達 1215 CMS。另外，颱風來臨期間累積降雨量則達 380 mm，由此可見瑞伯颱風挾帶大量降水對沙洲地形造成嚴重影響。

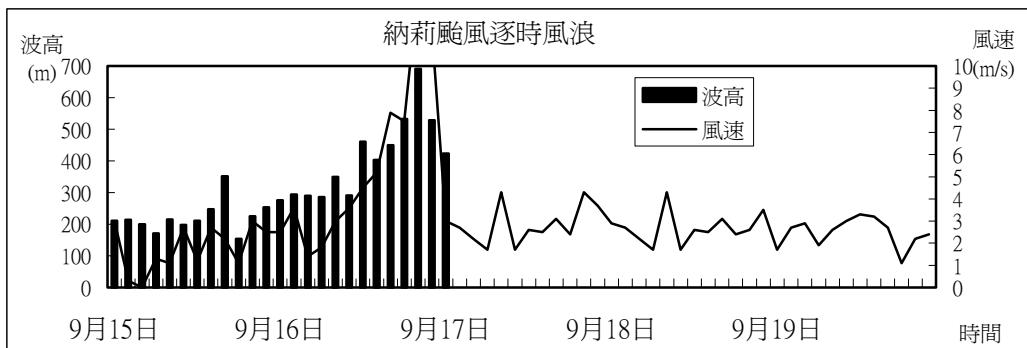
圖 3-11 納莉颱風逐時風浪變化圖

納莉颱風中心最大風速達 40 m/sec，屬於中度颱風。表 3-3 為納莉颱風前 10 天及颱風當天河海營力變動營力值。圖 3-11 為納莉颱風的逐時風浪圖，風速部分在颱風前 10 天平均值不過 3.4 m/sec，但在颱風期間平均值達到 11.7 m/sec；在波浪方面，平均波高從 1.8 m 增強到 4.1 m，最大波高則幾乎高達 7 m，是歷史颱風裡面造成最大波浪的颱風。除了強風波浪之外，還帶來大量雨量，累積降雨量達 620 mm，也是所有颱風中雨量最多的。而在日逕流量方面，由於當時測站故障，並無法提供數據，但所測得的瞬時流量竟高達 2250 CMS 之多。所以，納莉颱風可說是不管在海象或是陸象的營力都非常之劇烈，納莉颱風也因此造成後來整個雙溪河口改道，沖刷成新的流路，成為一新出海口。

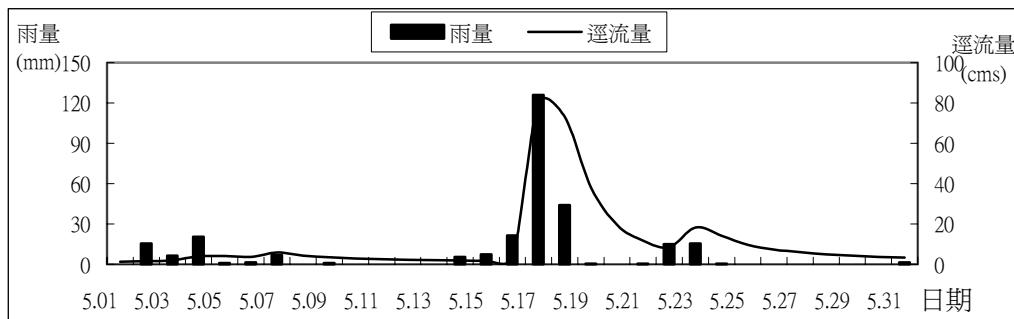
圖3-12 1995年5月降雨量、逕流量關係圖

1995年5月18日單日降雨量高達126 mm（圖3-12），且逕流量也達到每秒80 CMS以上，推測由於瞬時降雨量導致逕流量增加，使的該年5月底的航照（圖3-11）顯示，左岸沙嘴有斷裂的情形，但當時風浪營力並不強，主要是由陸象營力主導。

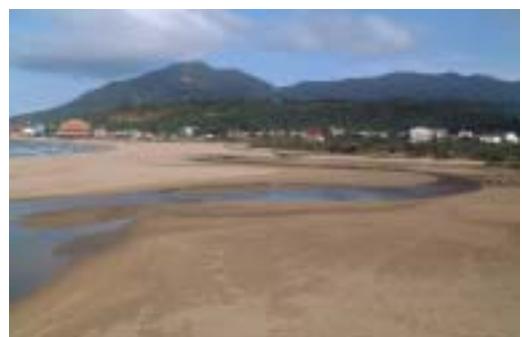
照片 3-2 雙溪右岸隆隆溪河道 2003.04.08

在 2003 年的 4 月所拍攝照片顯示（照片 3-1），沙洲還是和辛樂克颱風後的出海口位置相似，在跨河大橋的西側入海，原來雙溪的舊河道變成隆隆溪的新河道（照片 3-2），然後在跨河大橋西側與雙溪交會入海。

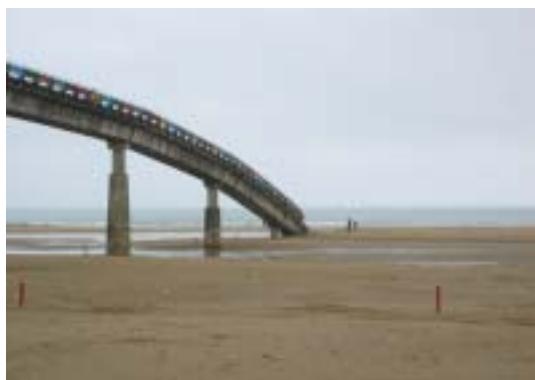
照片 3-3 雙溪舊河道因人為影響而封閉

6 月時海水浴場為了經營管理方便，而將隆隆溪的河流改道，將原來西向與雙溪會合的河道封閉，從照片 3-3 可看到隆隆溪水源漸少，改由直接往北流入海洋（照片 3-4），從照片 3-5 可看到隆隆溪沿岸圍起高約 1 m 土堤，將河流改道由北側入海。此舉已經嚴重的影響雙溪河流在受到辛樂克颱風後回復的重大阻力，因為雙溪舊流路封閉，河水已難從跨河大橋下流出海洋，此時河口受到人為影響已難回復到舊觀。

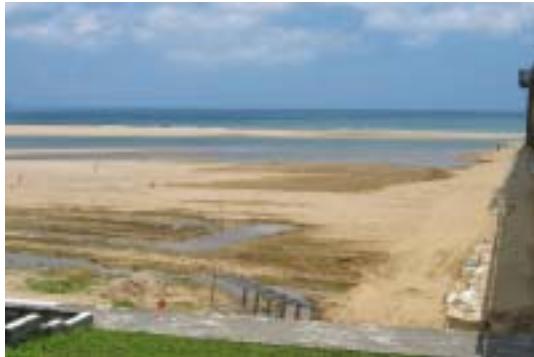
照片 3-6 雙溪右岸灘面挖掘情形 2003.07.08

7 月 11-13 日是一年一度的「貢寮海洋音樂祭」，照片 3-6 照片中跨河大橋的右側灘面明顯是由挖土機挖掘的痕跡，這也是為了音樂祭的舉辦所做的整灘動作。照片 3-7 則是海洋音樂祭所搭建的舞台，照片中也見到挖土機正在進行整灘挖掘的動作，由於基於安全考量以及眾多參加音樂祭的民眾，因此海水浴場把整個右岸灘面的雙溪舊河道用沙子填平，灘面上的舊河道幾乎完全為沙所填滿。所

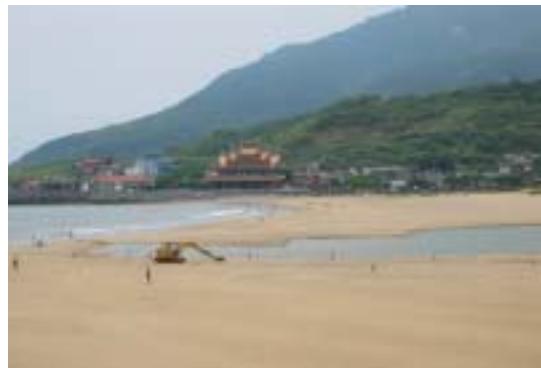
到了 7 月 26 日，另一個由 TVBS 所主辦的音樂晚會在福隆地區盛大舉辦，照片 3-8 是因應晚會所搭建的舞台，而整個右岸灘面還是維持著由人工所堆積而成的灘面，照片 3-9 中可看到挖土機挖掘的身影，挖土機除了整灘之外，據海水浴場工作人員表示，挖土機最主要的功能是清除在隆隆溪出海口的淤沙，隆隆溪河口改道之後，新河口經常淤塞，大約 3-5 天就要做清除的動作。否則一旦河口淤塞，則河水有可能會爆滿，而溢流到福隆海水浴場灘面上，會影響到海水浴場活動範圍。所以，夏天雙溪右岸河口沙洲幾乎都是受到人為影響。

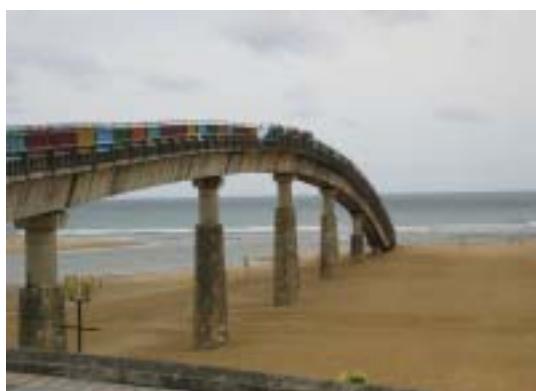
到了 2003 年 8 月，灘面以及雙溪出海口還是沒有改變，從照片 3-10 中可看到左岸沙嘴在跨河大橋的西側。在夏季的福隆海水浴場，遊玩人潮非常多，在此舉辦的活動也非常之多，8 月 9、10 日兩天由觀光局東北角海岸國家風景區管理處和行政院海岸巡防總局北區巡防局在福隆海水浴場又推出「嬉遊福隆舞翻天」活動，有親子塑沙比賽，也有沙灘街舞大賽等等。照片 3-11 則為活動後遺留的沙雕遺跡。

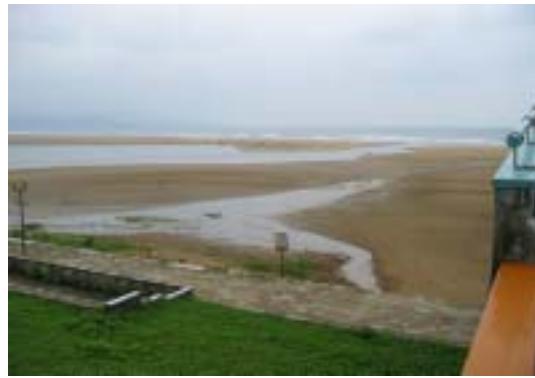
照片 3-12 雙溪 9 月右岸灘面遭大雨沖刷情形

照片 3-12 是 9 月 27 日的照片，由於 9 月 26 日晚上降下約 25 mm 的雨水，所以可以看到灘面上留有大量水跡，從照片 3-13 可清楚看到雙溪出海口還是在

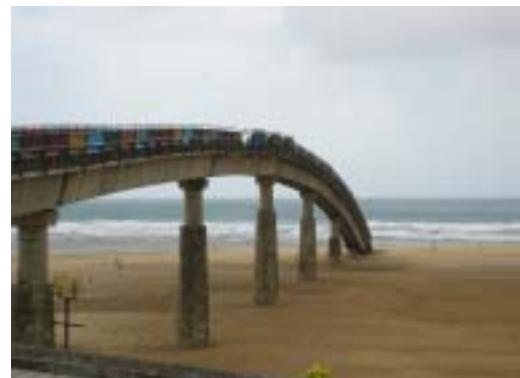
照片 3-13 雙溪 9 月份出海口 2003.09.27

橋的西側出海，雙溪左岸沙嘴還並未延伸超過大橋，且長度比 8 月短，顯然形態還未回復。這在第二章裡探討過，可能是降雨量導致逕流量的增加，所引起沙洲沙源流失。

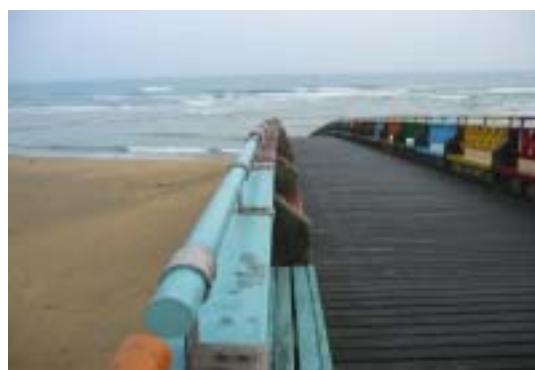
照片 3-14 雙溪 12 月份出海口 2003.12.05

12 月份雙溪出海口位置和 9 月相仿 (照片 3-14)，在橋的西側出海，且根據實測資料，左右岸沙洲距離比 9 月更大。而照片 3-15 則是在 12 月右岸面積持續減少情況下，東北角管理處在橋頭大量堆置沙包，以防止沙源流失。

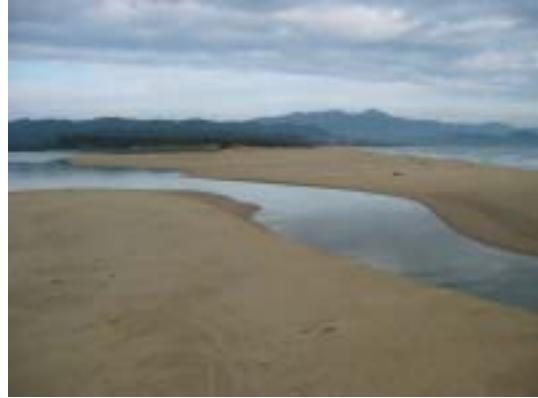
照片 3-16 雙溪 1 月河道概況 2004.01.16

照片 3-16 中看到雙溪河道變窄，雙溪出海口有漸漸往東南側移動的趨勢(照片 3-17)，亦即往橋的東側入海，這已經開始回復到以往流路形態的情形，所有

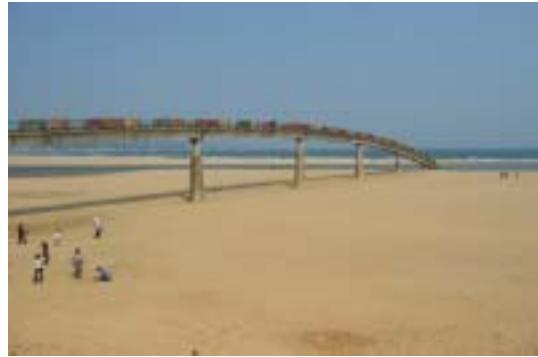
照片 3-18 雙溪 2 月份出海口 2004.02.22

的情況都顯示，雙溪在無人為影響之後，已漸漸回復到以往流路形態。到了 2 月份（照片 3-18），從照片中看到雙溪回復情形良好，左岸沙嘴延伸往東南延伸，橋墩依然裸露在水中（照片 3-19），但沙源的確慢慢回復當中。

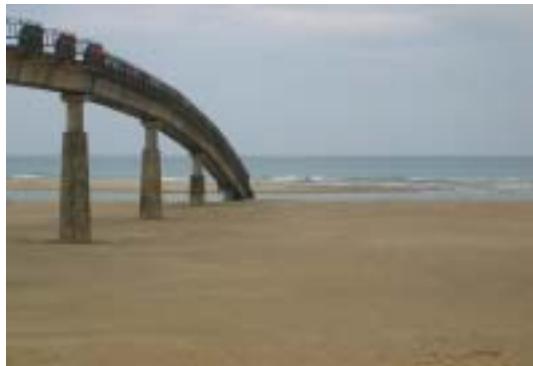
照片 3-20 雙溪 3 月份出海口 2004.03.11

到了 3 月初（照片 3-20、3-21），雙溪河口沙洲持續其回復狀態，照片中清楚看到 1 月份以來雙溪河口持續回堆，回復情形良好。到了 5 月份（照片 3-22），從照片中顯示，雙溪左岸沙洲距離已延伸到 600 m 左右，和歷史距離約 650 m 相去不遠，從照片 3-23 看到雙溪又和隆隆溪幾乎快要交會，共流出海。

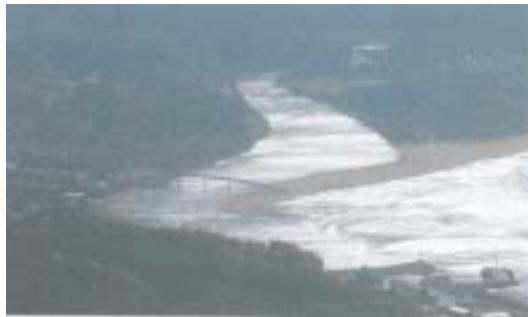
照片 3-24 桃芝颱風前概況雙溪出海口

照片 3-24 是 2001 年 7 月 3 日在桃芝颱風來臨前所拍攝，桃芝颱風在該年度 7 月 28 日影響台灣，照片 3-25 在 9 月 9 日桃芝颱風之後拍攝的照片，對於河口沙洲並沒有很大的影響。桃芝颱風當時在福隆地區只有降下 13 mm 的雨量，以及日逕流量 2 CMS，所以未對雙溪口造成重大變化。之後 9 月 16 日納莉颱風接著侵襲台灣，照片 3-26 是在納莉颱風後一個月所拍攝的照片，照片中明顯可見河口形態大幅度改變，不但左岸沙嘴幾乎完全斷裂，且導致右岸的面積變大，而右岸的沙源應是左岸沙源被帶往右岸堆積的結果，根據台電當時實測出海口約 350 m 寬。而歷史上雙溪河口形態，未出現過沙源轉移、變動規模如此大的突發事件。

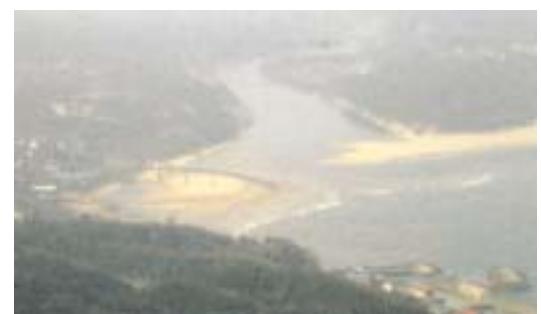
照片 3-27 紳莉颱風 2 個半月後雙溪出海口

納莉颱風後 2 個半月（照片 3-27），顯示左岸以及右岸沙源都有回復情形，面積明顯增大，依據台電當時實測出海口距離約為 190 m 寬，顯示沙源持續回復。到了隔年 3 月，納莉颱風後的 5 個半月（照片 3-28），左岸沙嘴依然呈現斷裂的情形，而右岸面積則持續堆積，沙源還是持續回復，此時出海口寬度約只剩下約 50 m 寬。在 2001 年 4 月，東北角海岸風景特定區管理處曾雙溪進行舊河道之疏浚，並將疏浚之土回填於跨海橋西側橋墩旁所流失之沙灘。所以，在照片 3-29 明顯可以看到雙溪又回復以往的出海口出海，和納莉颱風前的出海口位置相仿，由農航所所拍攝的航空照片（圖 3-13）也顯示，雙溪河口沙洲又回復到以往的形態。雖然雙溪河口沙洲在納莉颱風後的 6 個月，藉由人工挖浚河道才回復到以往流路形態，但從其歷月照片顯示，其回復狀況良好，即使不藉由人工的方式，雙溪河口也能回復到以往形態。

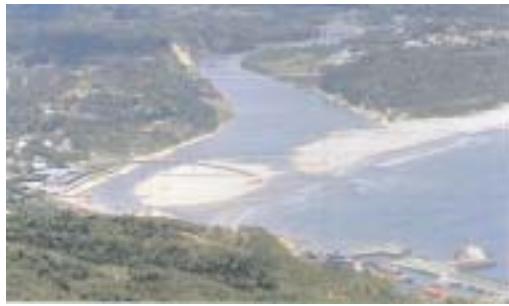
照片 3-30 納克莉颱風後雙溪出海口

納克莉颱風在 2002 年的 7 月 9 日侵襲台灣，當時在雙溪降下 135 mm 雨量，引起最大波高 5.1 m，平均波高則為 4 m，從照片 3-30 中可看到雙溪河口在納克莉颱風後，左岸沙嘴又呈現斷裂的情形。這種情形一直到納克莉颱風後約 2 個月看到沙嘴有回復情形，但並沒有完全銜接（照片 3-31）。當左岸沙嘴還未完全回復的時候，在 2002 年的 9 月 7 日受到辛樂克颱風侵襲，辛樂克颱風當時降雨量只有 60 mm，但最大波高 5.6 m 以及平均波高 5.5 m，又讓河口沙洲受到重創。雖然辛樂克颱風沒有帶來大量降雨，其日逕流量也不過 10 CMS 左右，但其海象營力較強，所以將整個河口沙洲的沙源又像納莉颱風一樣，整個左岸沙洲的沙源被帶往右岸堆積（照片 3-32）。從照片 3-33 發現在辛樂克颱風後的 20 天，右岸沙洲增大且和陸地連接，和納莉颱風情形一樣，有出海口改道的情形，而原來的出海口淤積。兩個颱風和納莉颱風所造成的影响簡直如出一轍。

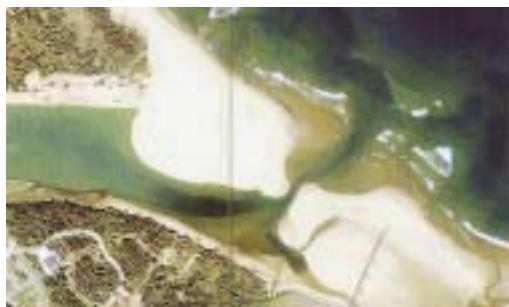
圖 3-14 辛樂克颱風 2 個月後雙溪出海口

由 IKONO 衛星所拍攝的照片（圖 3-14），在辛樂克颱風 2 個月後，見到舊流路幾乎被泥沙淤積堵住，而從較北邊的出海口流出。在辛樂克颱風後的 6 個月（照片 3-34），發現雙溪口左岸沙嘴仍呈現斷裂，仍未回復，出海口還是在跨河大橋西側，原來的出海口則成為隆隆溪河道，和雙溪為同一出海口，而原來的出海口還是呈現淤積狀態。從 2003 年 5 月所拍攝的照片顯示（照片 3-35），此時雙溪口仍未回復。在颱風後 9 個半月的照片（照片 3-36），照片中河口還是沒有回復，但從照片中不難發現左岸河口呈現不尋常平直狀態，但顯然是受到人為影響，才導致河口尖端成如此平直狀，因此河口沙洲此時受人為影響導致回復中斷。

2002.11.1 (衛星航照)

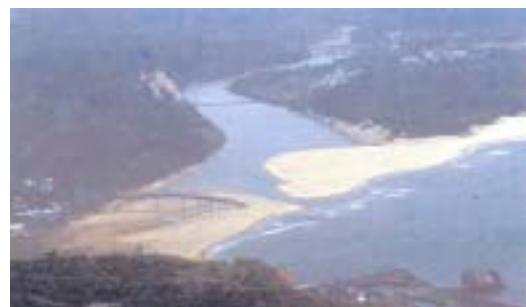
照片 3-34 辛樂克颱風 6 個月後雙溪出海口

2003.03.17 (東北角管理處拍攝)

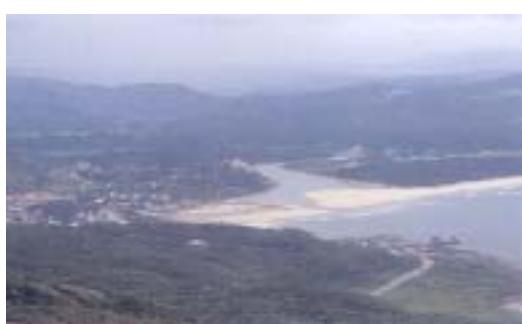
照片 3-35 辛樂克颱風 8 個月後雙溪出海口

2003.05.06 (東北角管理處拍攝)

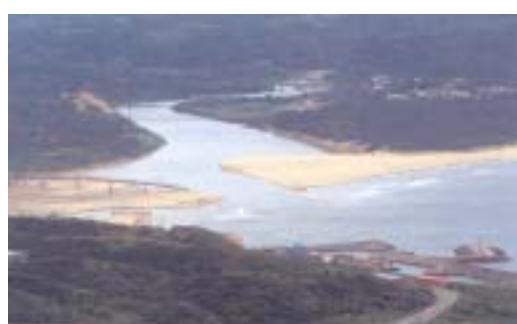
照片 3-36 辛樂克颱風 9 個半月後雙溪出海口

2003.06.26 (東北角管理處拍攝)

除了右岸開放成海水浴場受人為影響較大之外，左岸沙洲尖端也遭人為影響挖掘，而形成不尋常的平直形態特徵（照片 3-36）。因為雙溪左岸河口沙洲不斷回復，但雙溪舊流路被人工填沙之後，左右岸沙洲一旦相連，雙溪將無出海口而變成沒口溪，勢必造成灘面淹水；另一方面，當地居民有許多是漁民，需靠出海捕魚維生，一旦雙溪出海口堵塞，將造成漁船無法出海的窘境。因此，從 5 月開始，一旦河口有堵塞情形，便利用怪手將其疏浚，以維持河口暢通。因此雙溪河口沙洲要回復到舊觀，更是難上加難，整個雙溪河口沙洲因為商業考量、海水浴場的利用、各種活動的舉辦，完全以人為的力量決定雙溪河口的變化，雙溪河口沙洲在海水浴場開放期間，完全是由人為因素主導河口沙洲的消長。

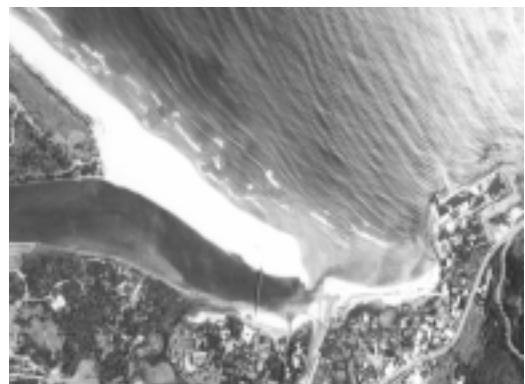
圖 4-2 抽水 4 年後河口沙洲形態 1993.6.28

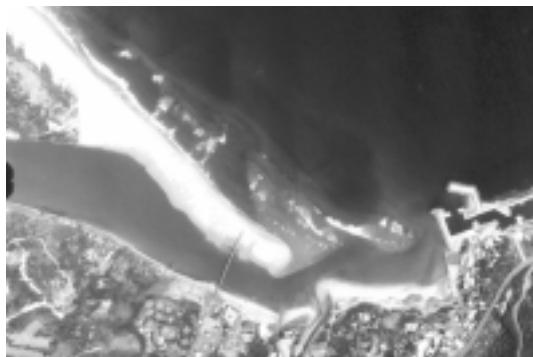
圖 4-3 抽水 7 年後河口沙洲形態 2001.7.7

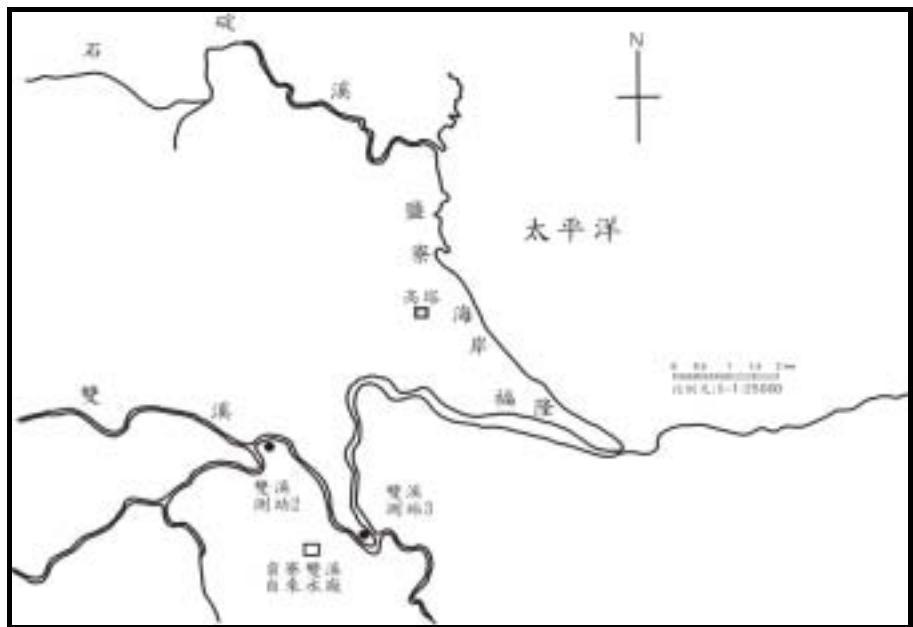
圖 4-4 雙溪水文站、自來水廠位置圖

雙溪河流共有兩個水文站-雙溪測站 2 及雙溪測站 3，都是因台灣電力公司業務需要所設立，相關位置如圖 4-4。雙溪測站 2 於 1980 年開始監測，位於自來水廠上游，集水區面積為 116 km^2 ；雙溪測站 3 於 1995 年開始監測，位於自來水廠下游，集水區面積約為 120 km^2 。而雙溪的含沙量監測自 1995 年以後才有含沙量施測相關資料。

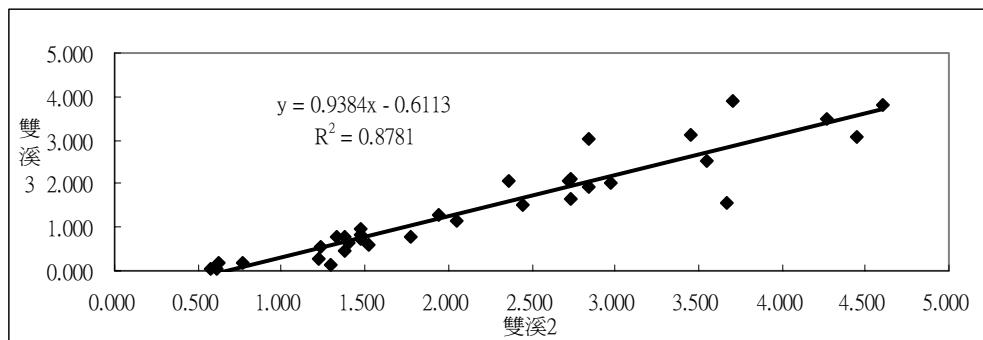
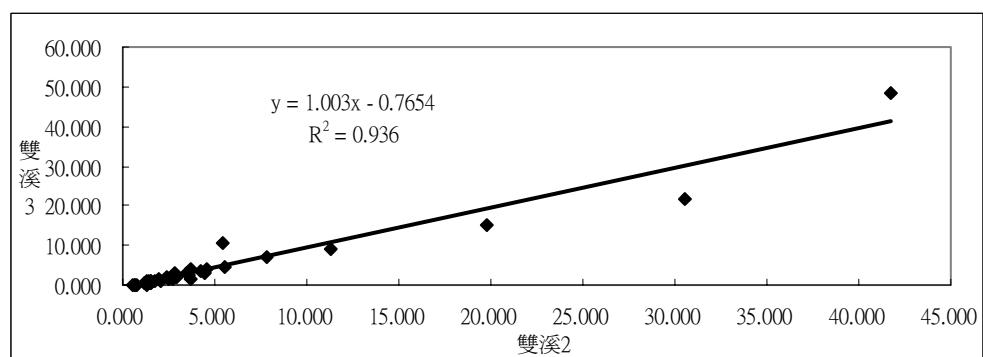
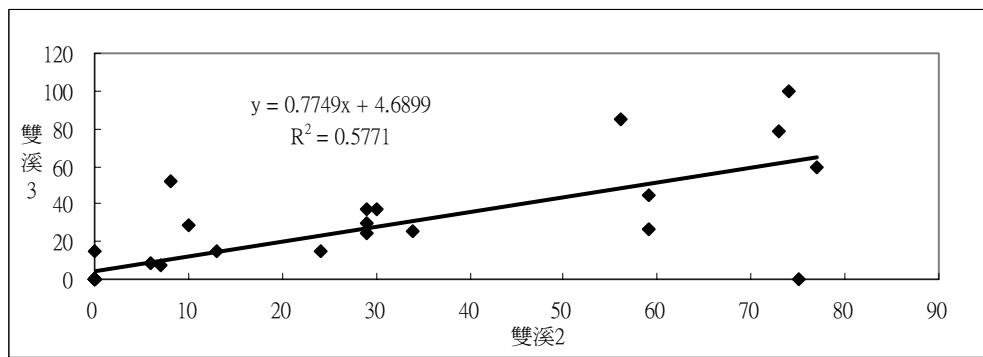
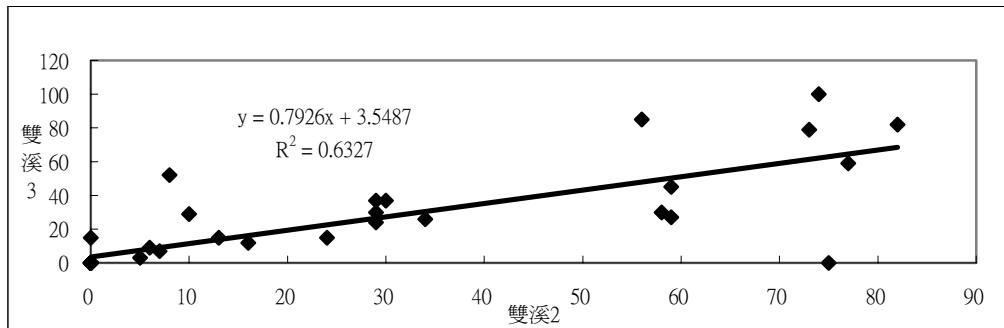
因此，本研究比對自來水廠抽水前後，即雙溪測站 2 和雙溪測站 3 的流量和含沙量差異。將台電在 1996-2001 年於雙溪測站 2 和 3 所測得的流量、含沙量以及推估輸沙量的值（見附錄）作迴歸分析比對。另外針對降雨的分類上，雙溪未下雨的時候，逕流量值約在 5 CMS 以下，因此，將台電所測得相關資料依照以逕流量值在 5 以上和以下分成降雨以及未降雨兩種，將相關流量、含沙量以及輸沙量做線性迴歸比較。（圖 4-5）。
