研究所別：地理學研究所

論文名稱：雙溪河口沙洲地形變動之成因探討

研究生：黃俊彰

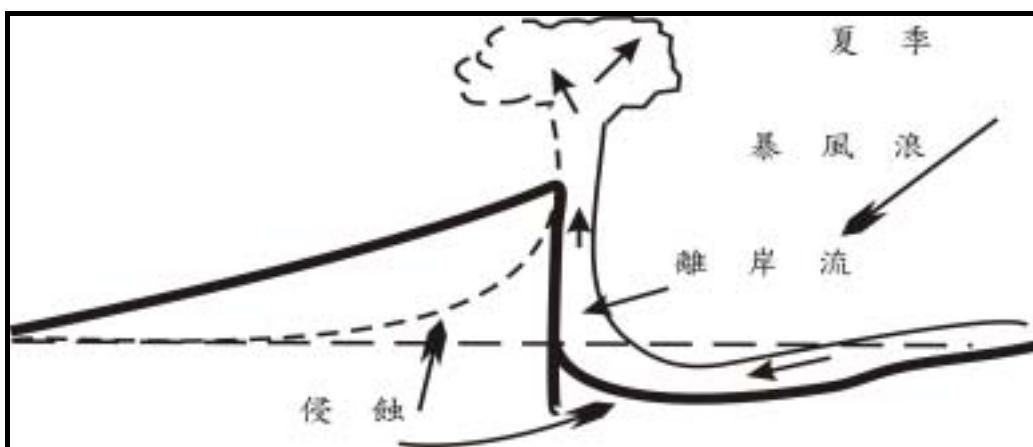
圖 4-7 模擬夏季颱風波浪造成的離岸流示意圖

重件碼頭興建後，在夏季颱風波浪作用下，由於北防波堤的延長，將在堤頭產生強制的離岸流，如圖 4-7 所示。此種流場將使部分漂沙往外海輸送，沈積於較深海或淺礁岩區，另一部份漂沙則因波浪繞射帶進港池內淤積，使繼之而來的湧浪恢復沙灘的能力降低。另一方面，在常態東北向之季節波浪作用下，波浪在北防波堤經堤頭形成輻射效應，防波堤南側遮蔽區波高變小，形成新的輻射應力梯度，進而改變原來由北向南的沿岸流系統，而變成由南向北的沿岸流系統，如圖 4-8 所示。由於漂沙向北移動遂使鹽寮和福隆海岸之沿岸漂沙短缺而使沙灘縮小。另依突堤效應理論，重件碼頭影響南側侵蝕區域，依重件碼頭堤長 3-5 倍距離，亦即 2-3 公里南側，可達福隆海域造成海灘侵蝕（許泰文，2003）。

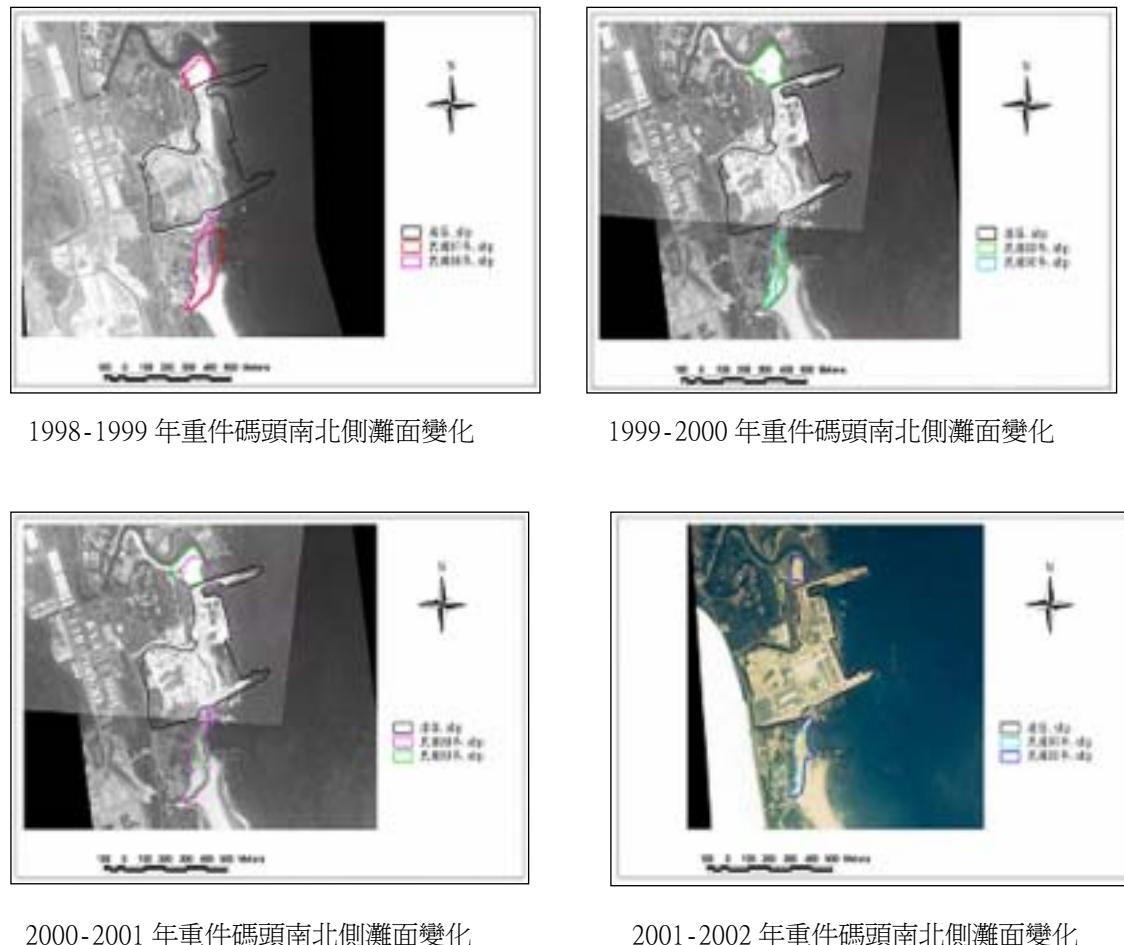
圖 4-9 重件碼頭南北側灘面歷年變化圖

依此海流狀況模擬而言，重件碼頭在 1999 年開始興建之後，在防波堤南側應有持續堆積狀況發生。因此，本研究數化 1999 年至 2002 年的航空照片，釐清是否有因為重件碼頭的興建而發生其南側灘面堆積情形。圖 4-9 為歷年航照圖的數化比對，表 4-1 是歷年重件碼頭南北側面積變化。

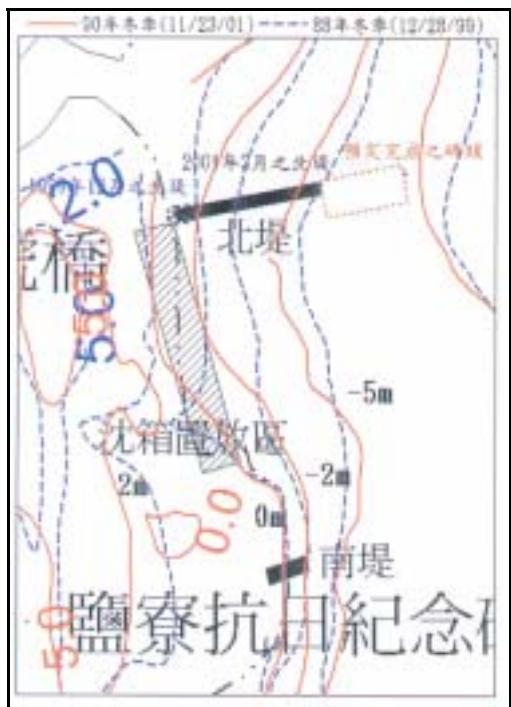
圖 4-11 重件碼頭南側民國 90 年與 88 年冬季地形比較

另外在海域地形方面，根據台電委託中山大學所做海域地形調查顯示，由近幾年颱風事件觀測重件碼頭南側海域地形比較，可看出在 2001 年納莉颱風（90 年 11 月）來襲之後的 -2 m 至 -5 m 等深線，較 1999 冬季與 2001 年春季之地形（圖 4-11、4-12）有較往陸刷深現象，顯示颱風風浪對本區海域造成侵蝕；而與施工前 1997 年之溫泥颱風所造成之地形變化相比較（圖 4-13），則其 -2 m 至 -5 m 等深線變化趨勢一致，且 1997 溫泥颱風後之 0 m 等高線更往內陸退縮，顯示颱風所造成之地形侵蝕，於核四重件碼頭工程施工之前即已存在，且侵蝕程度較施工後更為嚴重。又比較由納莉颱風後至翌年春季（2 月）之 -2 m 至 -5 m 等深線（圖 4-14），顯示東北季節風浪有向陸回淤堆積現象（許榮中，2003）。因此重件碼頭南側海域地形等深線變化主要受到颱風影響，颱風來臨時近岸會有刷深情況，且趨勢相同，而後在東北季風驅動風浪作用下向陸回淤，此現象在重件碼頭興建前即已存在。

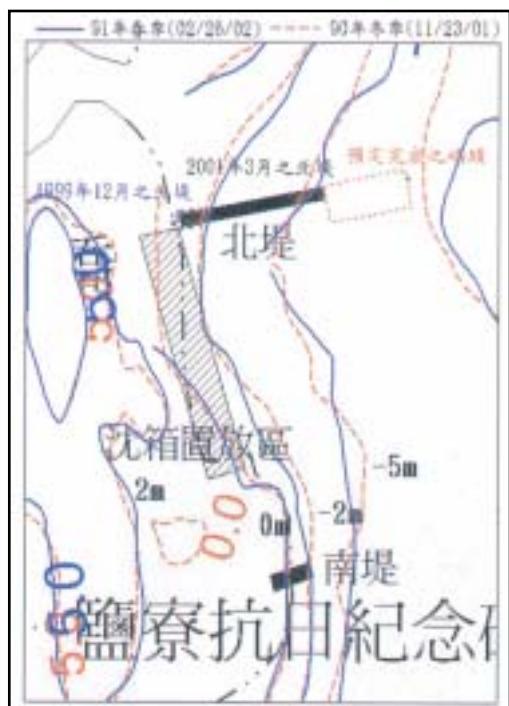
圖 4-14 重件碼頭南側納莉颱風後冬季(90.11)

翌年春季（2月）地形比較

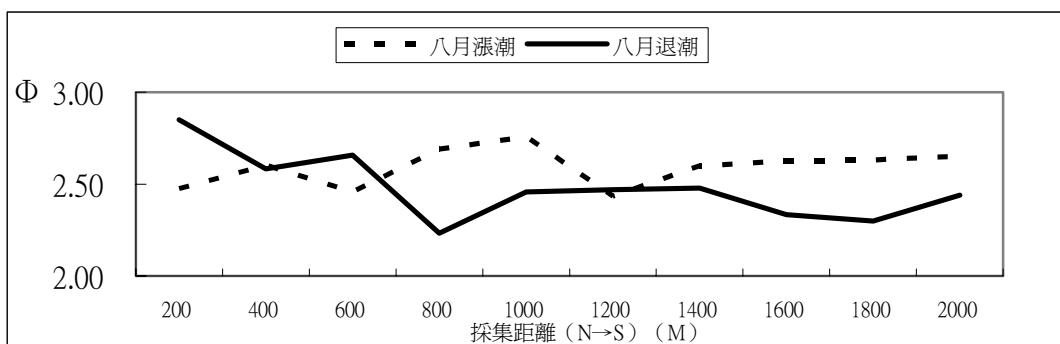
圖 4-15 福隆海岸灘面夏季粒徑中數變化圖

平行沿岸流方面可利用粒度分析得知其沿岸流營力方向。因此，在每次野外實測採集鹽寮到福隆海灘的濱線灘沙，以雷射粒度分析儀分析其粒徑大小，利用粒徑大小求得粒徑中數。圖 4-15、4-16 為福隆海岸分別在夏季以及冬季的漲、落潮下粒度中數變化圖。

在鹽寮、福隆海岸的夏季以及冬季的漲、落潮下其粒徑中數值都呈現不規則起伏，顯示在此地區並沒有顯著平行海岸沿岸流的趨勢，所以推斷平行海岸的沿岸流系統營力不強。

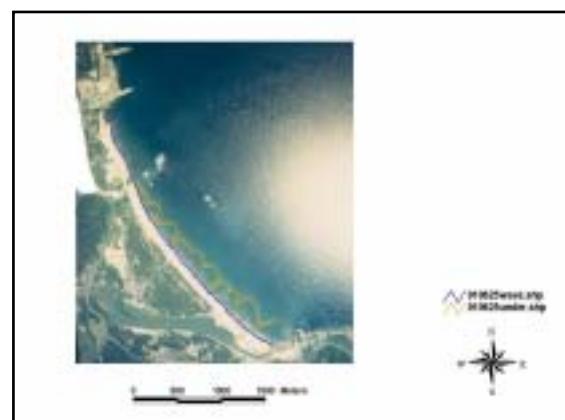
圖 4-18 夏季水下沙洲示意圖 2002 年 6 月

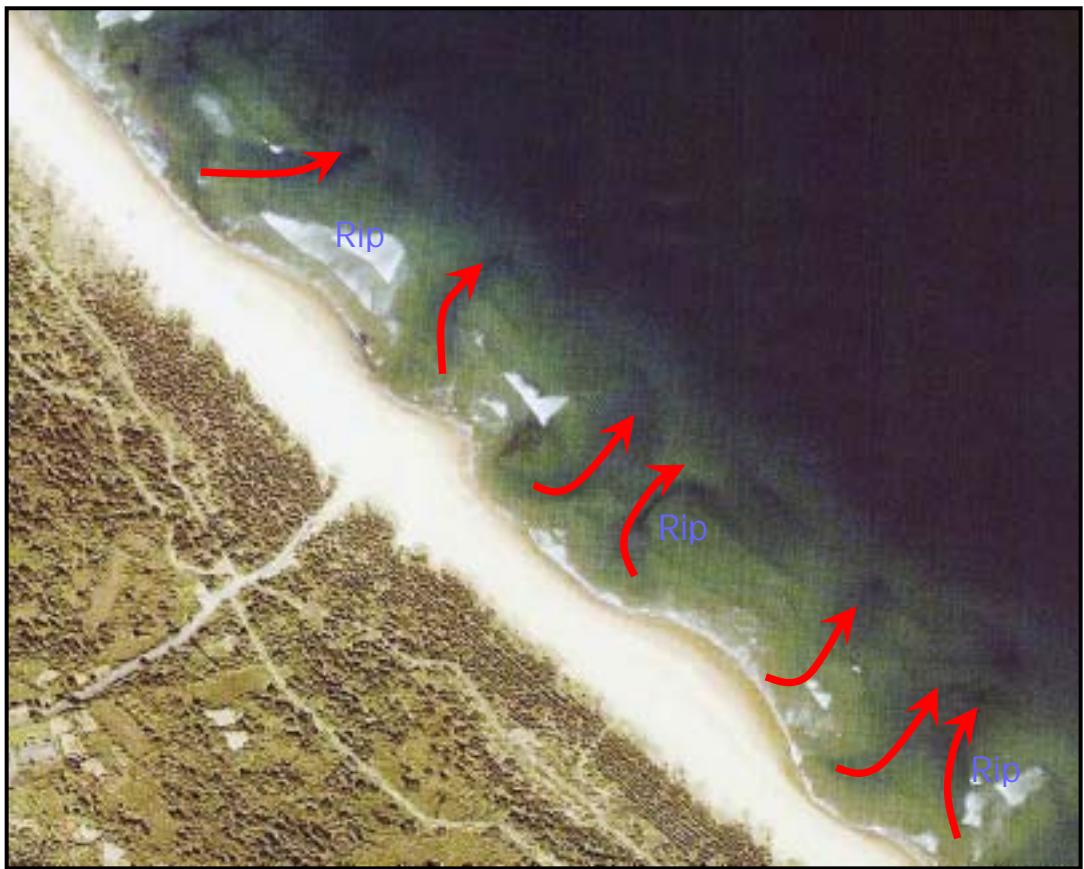
圖 4-19 鹽寮海灘離岸流系統示意圖

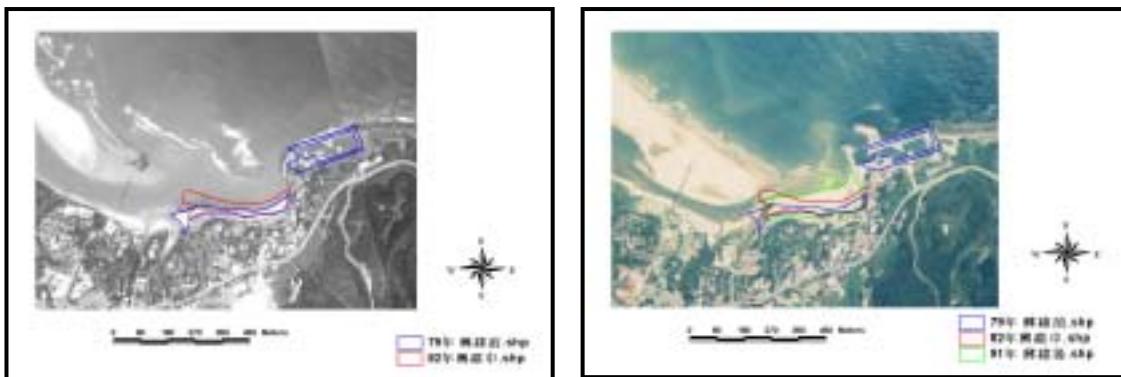
圖 4-20. 福隆漁港興建前、興建中沙洲面積變化圖 圖 4-21 福隆漁港興建前、後沙洲面積變化圖

由於福隆漁港防波堤的興建，最主要產生的營力變化是導致波浪流場改變，將泥沙帶於西側沈積，使漁港西側成為一穩定沈積環境，沙源不易流出。如果在沙源補充足夠之下，可預期的是雙溪右岸灘面會逐年增大；如果雙溪沙源補充量不足，又因颱風來襲，將左岸沙源帶到右岸堆積（如納莉颱風、辛樂克颱風），

則會因為右岸變成一穩定沈積環境，將不利於左岸沙嘴回復，或導致沙嘴回復週期較長，因此，福隆漁港的興建的確對於雙溪河口沙洲具有一定影響。
